[改善箇所説明図]

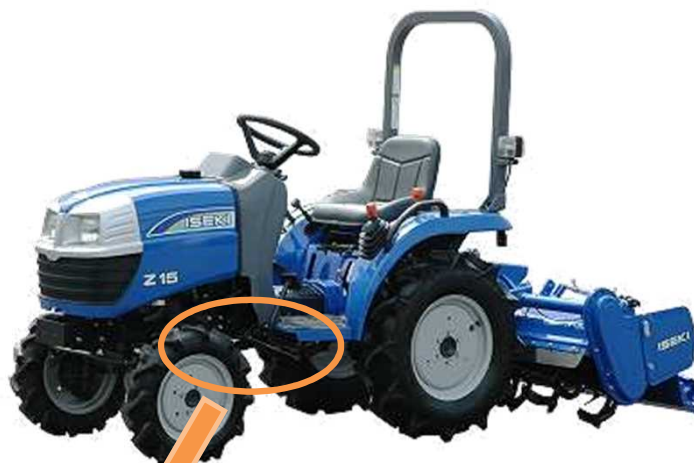
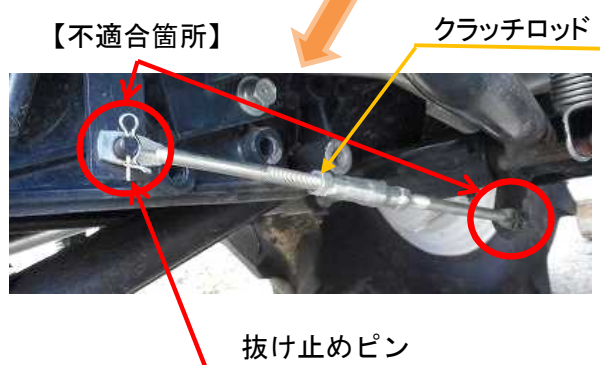
不具合発生箇所

農耕トラクタにおいて、クラッチペダルとクラッチを連結するロッドの抜け止めピンの形状が不適切なため、圃場作業中に剪定した枝等に乗ると、抜け止めピンが枝等に接触して抜けることがある。そのため、ロッドが外れてクラッチが切れなくなり、最悪の場合、走行不能となるおそれがある。

全車両、抜け止めピンを対策品（ワリピンおよびザガネ）と交換する。
