## 改善箇所説明図②

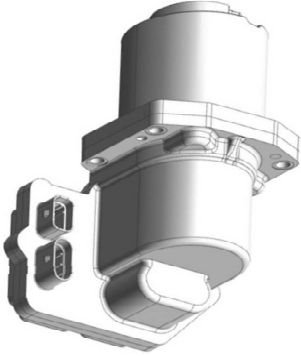
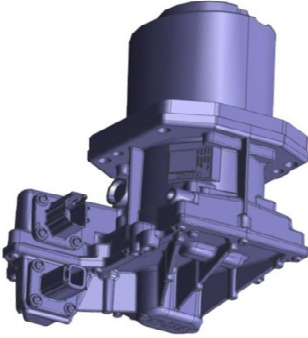
改善前	改善後

ハイブリッド仕様の路線バスにおいて、クラッチの作動を制御する電気クラッチアクチュエータの製造が不適切なため、内部制御基板が変形して取付けられているものがある。そのため、CPU端子はんだ部の熱膨張・収縮の繰り返しにより、当該はんだ部に亀裂が生じ、警告灯が点灯してフェールセーフモードとなり、クラッチの接断ができなくなり、最悪の場合、走行中エンストして走行不能となるおそれがある。

全車両、電気クラッチアクチュエータを対策品に交換する。
