改善箇所説明図①

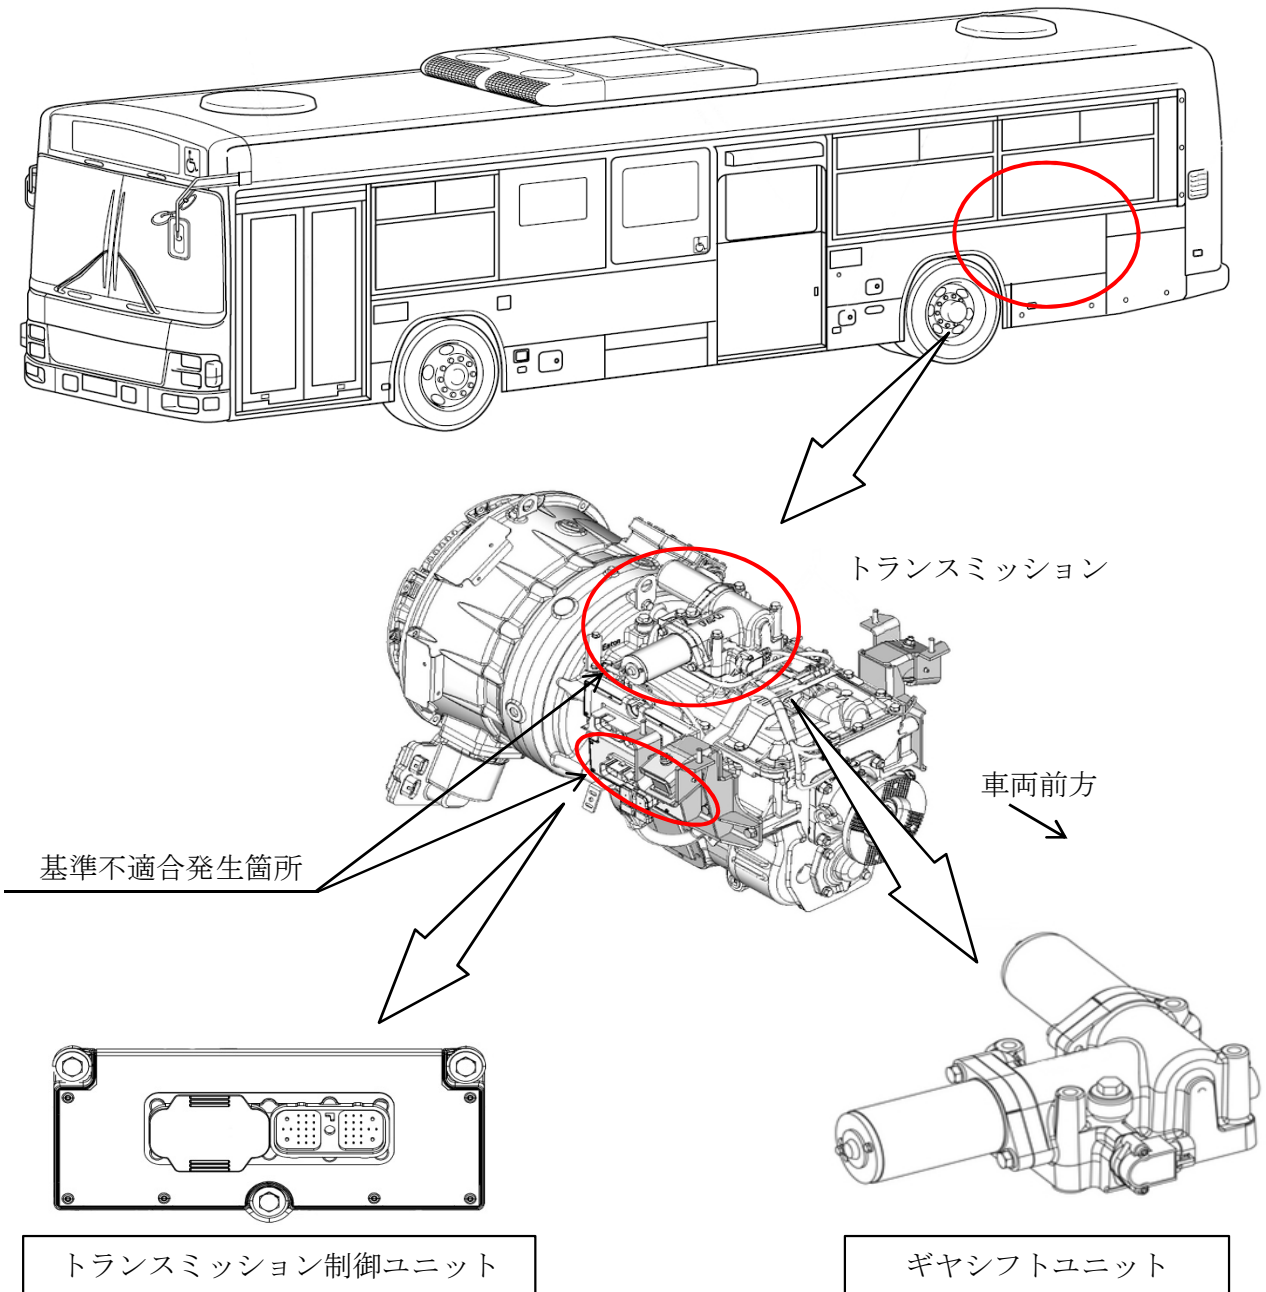
ハイブリッド仕様の路線バスにおいて、トランスミッション制御プログラムが不適切なため、ギヤシフトユニット内部のモータが故障したと誤診断することがある。そのため、警告灯が点灯してフェールセーフモードとなり、変速ができなくなり、最悪の場合、走行中エンストして走行不能となるおそれがある。

全車両、トランスミッション制御ユニットを対策品に交換するとともに、ギヤシフトユニットの製造番号を点検し、対象となるものは対策品に交換する。
