改善箇所説明図

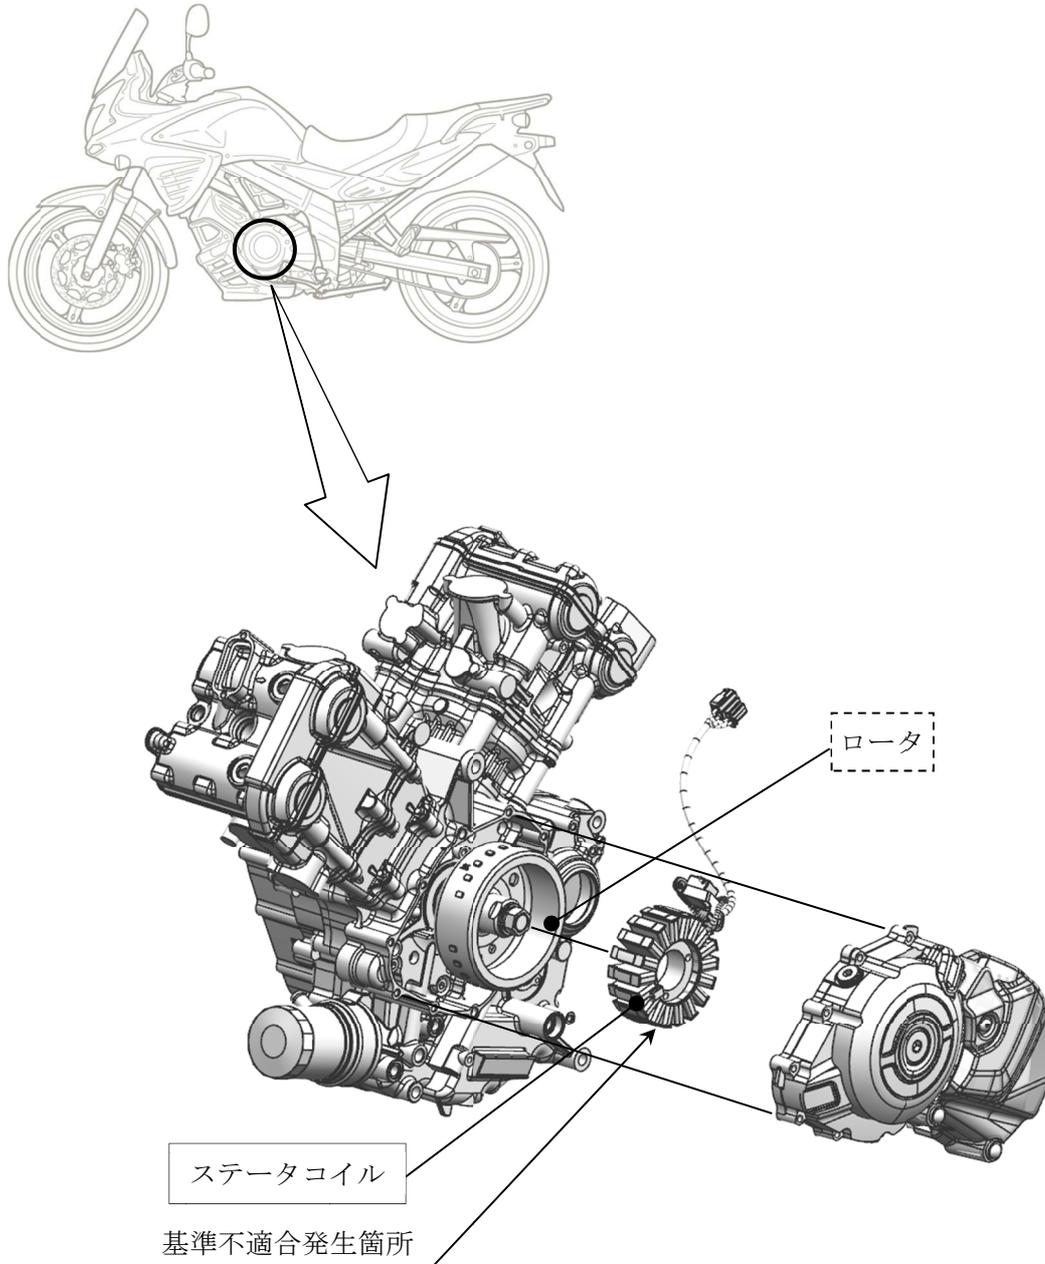
注： と は交換する部品を示す。

発電機において、ステータコイルの耐熱性が不足しているため、当該コイルが高温になるとコイル線被膜が損傷しコイルの一部が短絡することがある。そのため、発電量が少なくなり、そのまま使用を続けると、バッテリーが充電不足となり、最悪の場合、走行中にエンジンが停止して再始動ができなくなるおそれがある。

全車両、ステータコイルを対策品と交換する。

Vストロームについては、ステータコイルに加えロータも対策品に交換する。

識別：車わく（車台番号打刻位置付近もしくは、右側シートレール部）に緑色のシールを貼付する。
