## 改善箇所説明図

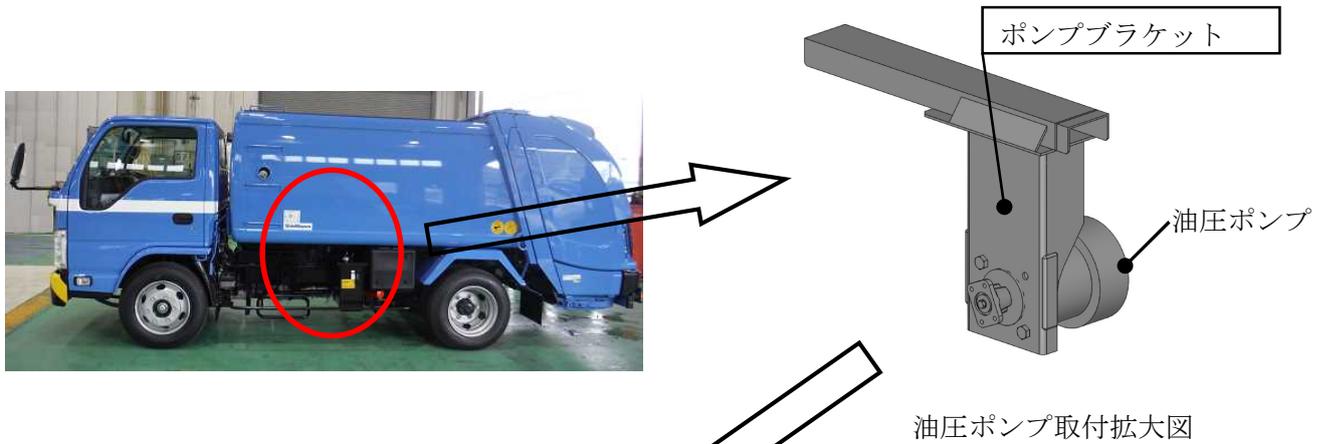
【改善前】

塵芥車において、作業用油圧ポンプの取付ブラケットの強度が不足しているため、走行時等による振動で亀裂が生じるものがある。そのため、そのままの状態で使用を続けると、亀裂が進展し、最悪の場合、当該取付ブラケットが破断し、油圧ポンプが脱落するおそれがある。

全車両、取付ブラケットに補強材を追加する。

なお、取付ブラケットに亀裂がある場合は、亀裂箇所を溶接補修した上で補強材を追加する。
