改善箇所説明図

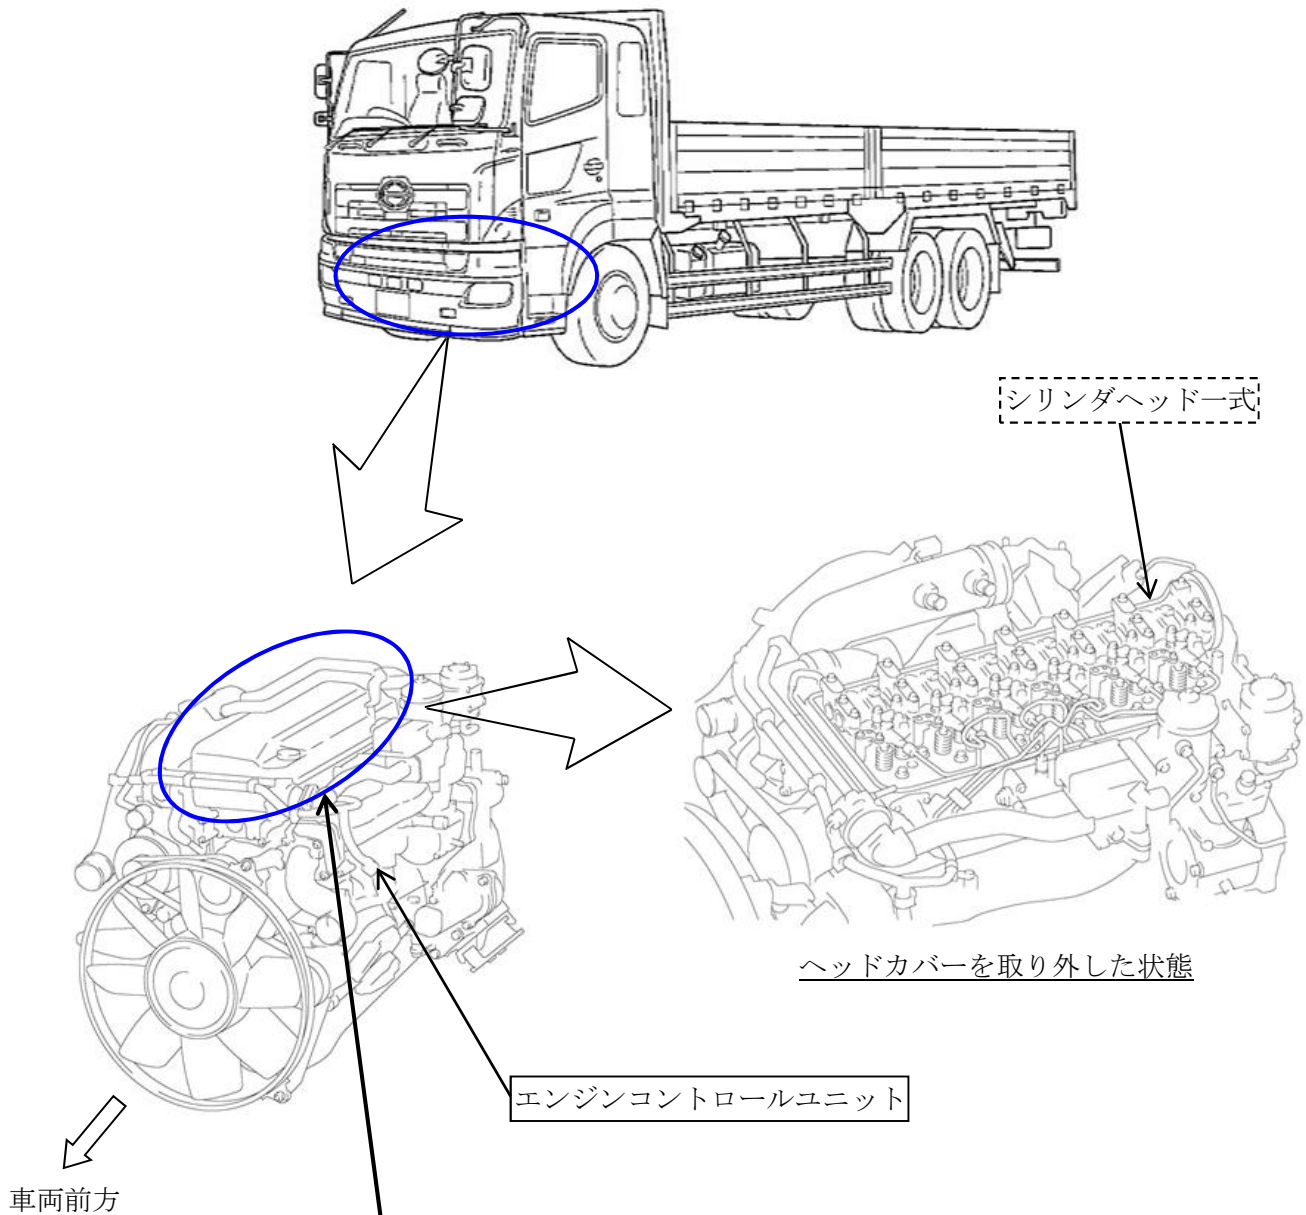
基準不適合発生箇所

大型トラックにおいて、エンジン制御プログラムが不適切なため、DPR（排出ガス浄化装置）の手动再生を頻繁に中断した場合、ポスト噴射による燃料がEGRクーラに廻り込み、カーボンデポジットが生成されて吸気バルブに付着し、そのままの状態では長時間駐車するとカーボンデポジットの粘度が増加することがある。そのため、吸気バルブが摺動不良となり、最悪の場合、バルブが折損し、異音が発生するとともにエンジンが破損するおそれがある。

全車両、エンジン制御プログラムを書き換える。また、書き換え作業後の点検で吸気バルブから異音が出ている場合は、シリンダヘッド一式を交換する。

識別：改善済車両にはネームプレートに白色ペイントを塗布する。
