## 改善箇所説明図

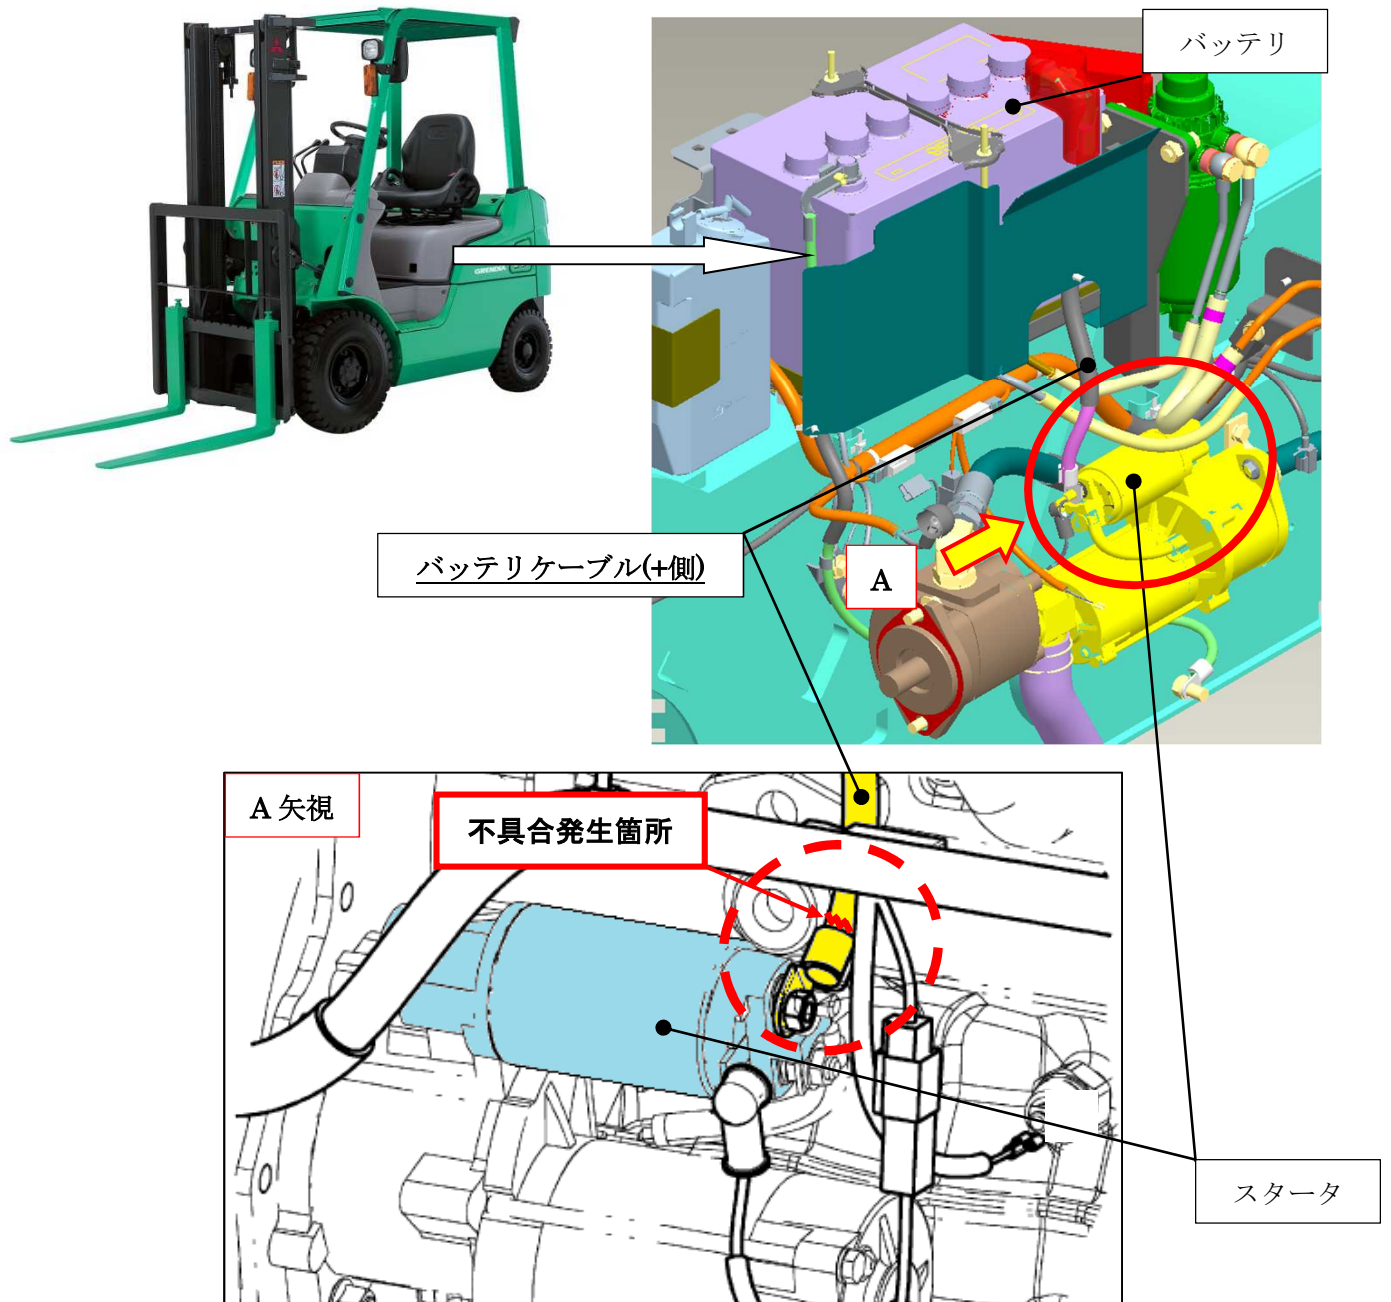
電気配線において、バッテリーとスタータ間のケーブルの長さが短いため、エンジンの振動により、スタータ側のケーブル端子部に過大な負荷がかかっているものがある。そのため、そのままの状態で使用を続けると、当該ケーブルが端子部近傍で破断して再始動出来なくなるおそれがある。

全車両、バッテリーケーブルを対策品に変更する。

識別：改善実施済車には、バッテリーケーブル上部に白色のペイントを塗布する。
