事業用自動車事故調査報告書

〔重要調査対象事故〕

トラクタ・コンテナセミトレーラの転落事故（神奈川県足柄下郡箱根町）

平成28年12月7日

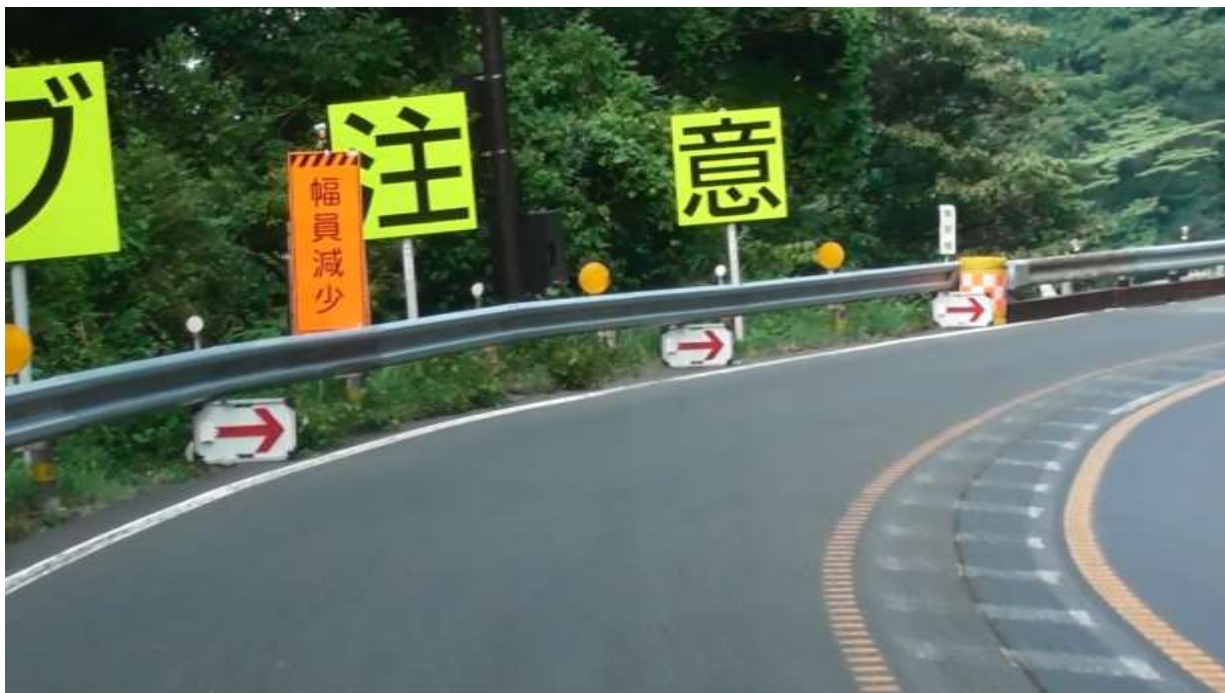
写真1 事故地点直前の右カーブ

- ・国道1号の箱根新道は、神奈川県足柄下郡箱根町湯本を起点とし、箱根峠を終点とする延長約13.8kmの自動車専用道路で、道路中央には全区間にわたり、追い越しのための右側部分はみ出し通行禁止の規制標示がされている。
- ・事故地点は、箱根新道の箱根峠から東京方面に約1.1km進行した2.8キロポスト付近であり、右カーブから観音橋に差し掛かった地点である（参考図1、2参照）。また、箱根峠から事故地点までは下り坂が連続しており、事故地点のカーブの手前約1.5kmは、ほぼ直線の道路である。
- ・事故地点手前のカーブは、下り勾配（4.0%）で曲率半径は約90mである。
- ・事故地点手前のカーブの左側路肩には、反射材で黄、黒色の矢羽根図柄の警戒標示板9基、及び「急カーブ注意」と1文字毎に表示された警戒標示板6基が設置されている。
- ・事故地点付近に道路管理用カメラが設置されている。
- ・事故地点の道路左側に設置されていたガードレールは、当該車両が突き破ったことにより約40mにわたり損傷していた。
- ・事故地点の路面には、当該車両のブレーキ痕はなかった。

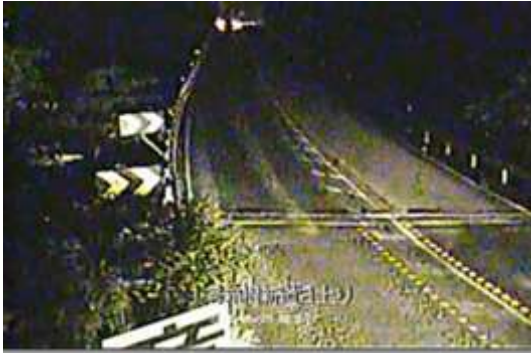
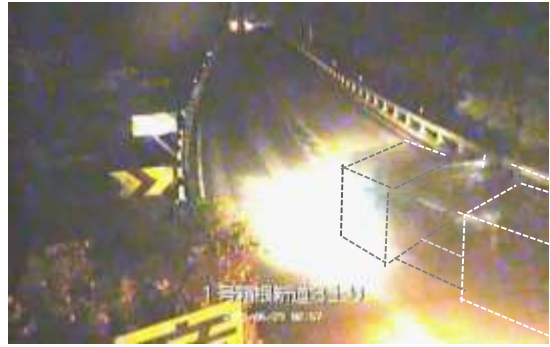
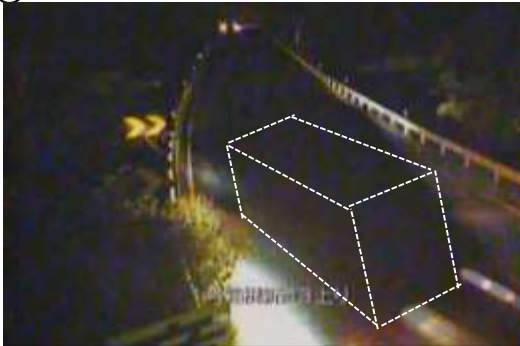
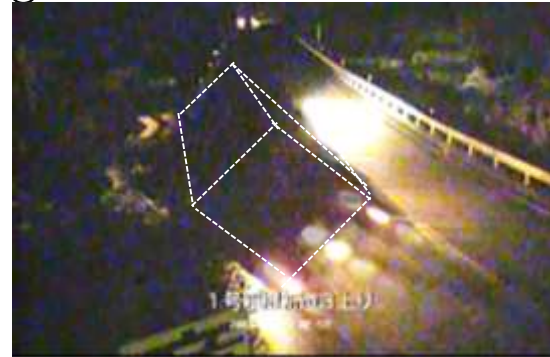
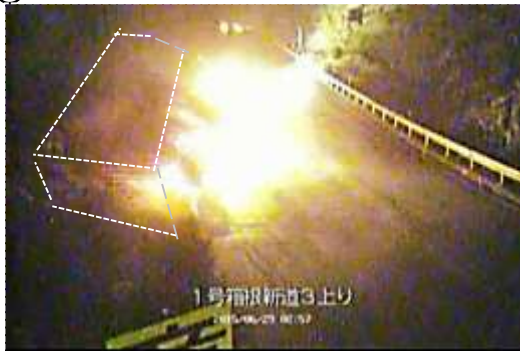
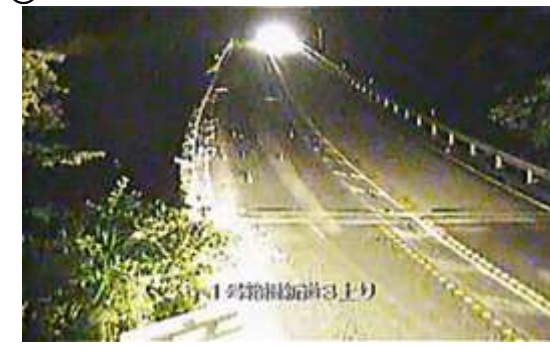
写真5－①から⑥ 道路管理用カメラからの映像（一部加工）

当該車両が右カーブを通過したところから記録されているが、コンテナセミトレーラの右側車輪は既に浮き上がり、カーブを曲がり切れずに傾きながら、左側のガードレールを突き破り転落した状況が見られ、転落直前には、トラクタの底面一帯が発光し周囲は明るくなっていた。

2.1.3に記述したように、事故地点付近の道路管理用カメラの記録によると、当該車両は、右カーブを通過したところで、コンテナセミトレーラの右側車輪は既に浮き上がり、その後ガードレールを突き破っていることから、カーブを曲がり切れずに転落したものと考えられる。
