## 改善箇所説明図

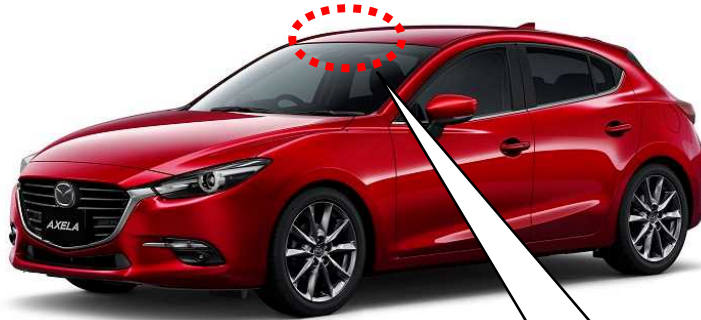
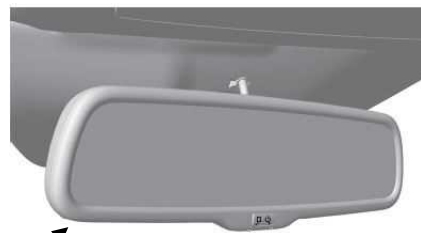
自動防眩ルームミラー

基準不適合発生箇所

自動防眩ルームミラーにおいて、原因は特定できていないが、当該電子回路が短絡して樹脂材が溶け発煙し、最悪の場合、コントロールヒューズが溶断してエンジンが始動できなくなるおそれがある。

全車両、暫定措置として自動防眩ルームミラーのコネクタを取り外す。  
原因が特定できた段階で、対策品と交換する。

識別：アクセラ/アテンザは右リヤ・ドア・ロア・ヒンジ取付けボルト(下側)の頭に白ペンを塗布する。  
プレマシー/ラフェスタは右フロント・ドア・ロア・ヒンジ取付けボルト(下側)の頭に白ペンを塗布する。
