改善箇所説明図

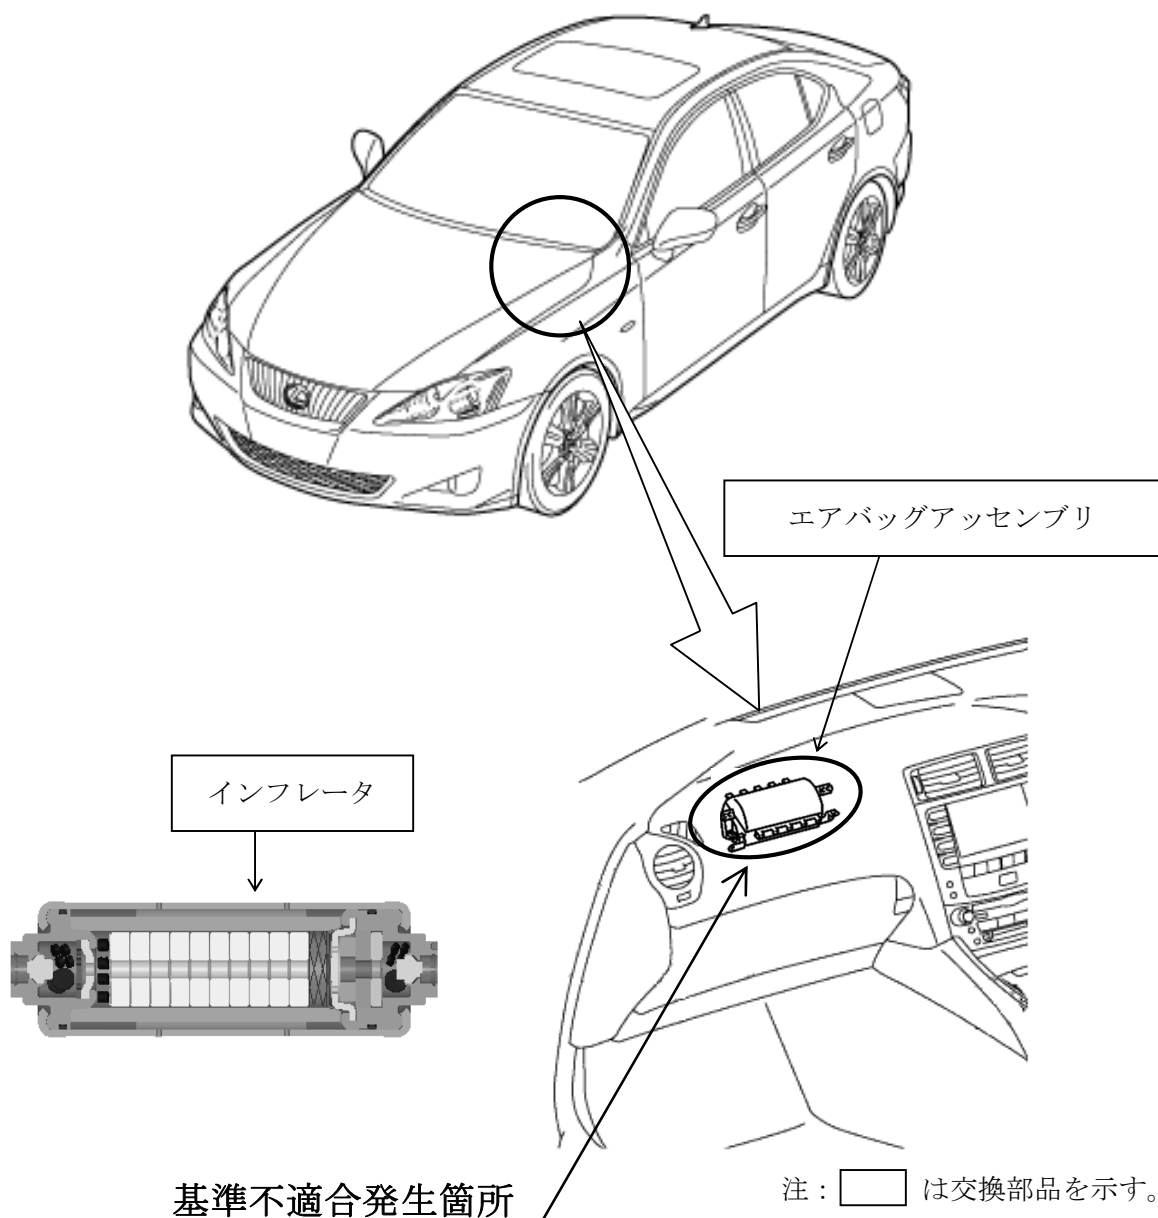
助手席用二段展開制御式エアバッグのインフレーター（膨張装置）において、ガス発生剤の吸湿防止が不適切なため、温度および湿度変化の繰り返しによりガス発生剤が劣化することがある。このため、エアバッグ展開時にインフレーター容器が破損するおそれがある。

全車両、予防的措置としてエアバッグアッセンブリまたはインフレーターを改良品と交換する。
ISは1月14日、LFAは2月上旬から作業開始予定。
