[改善箇所説明図]

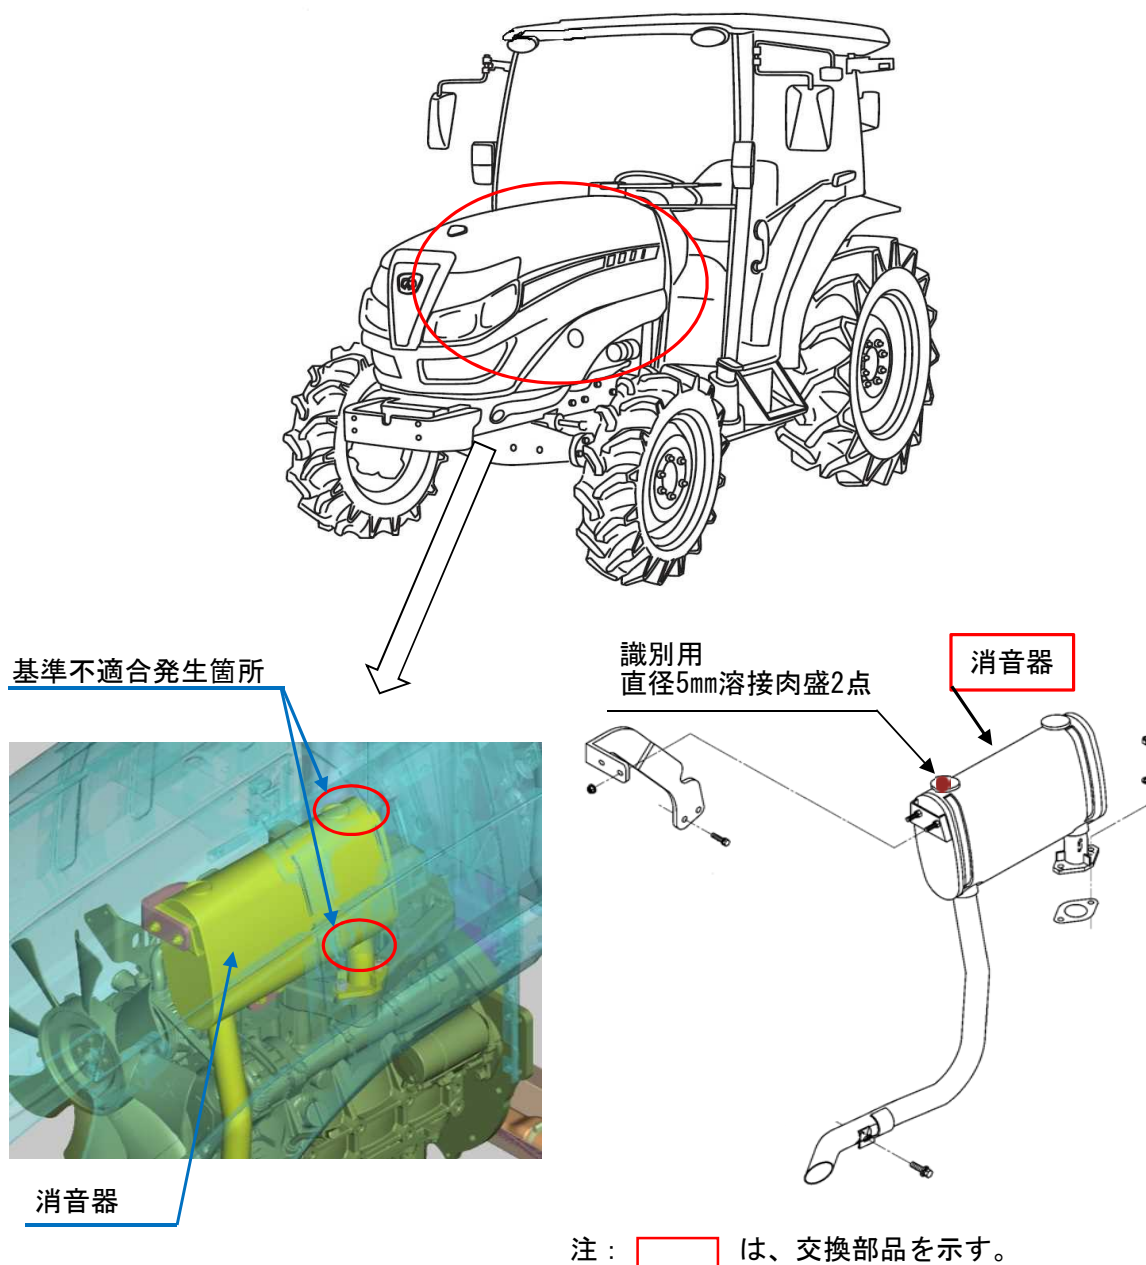
不具合発生箇所

農耕トラクタの消音器において、熱疲労に対する強度が不足しているため、原動機の排気熱及び振動により消音器に亀裂が生じることがある。そのため、亀裂部位から排出ガスが漏れ、そのままの状態で使用を続けると、亀裂が進展して消音器が破損し、最悪の場合、消音器の周辺部が溶損するおそれがある。

全車両、消音器を対策品に交換する。

消音器の上面に直径5mmの溶接肉盛りを2点する。
