改善箇所説明図

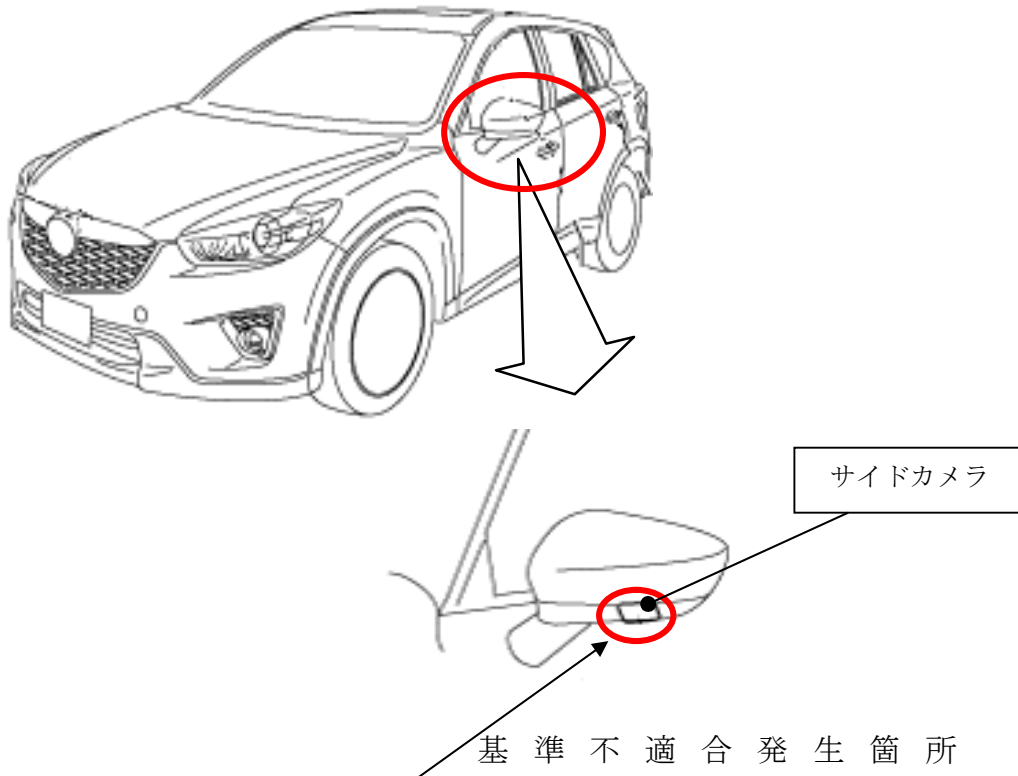
車両の直前および直左の周辺状況を確認するカメラにおいて、レンズ表面のコーティングが不適切なものがある。そのため、洗浄剤や雨水などに含まれる酸でコーティング剤が浸食され、そのまま使用を続けると、レンズ本体も浸食して白濁化し、サイドカメラの映像が徐々に鮮明に映らなくなり、最悪の場合、車両の直前および直左の周辺状況を確認できなくなるおそれがある。

全使用者へ当該不具合について周知し、レンズの白濁が発生している場合には、サイドカメラを対策品に交換する。

識別：左リヤ・ドア・アッパー・ヒンジ取付けボルト(下側)の頭に白ペンを塗布する。
