改善箇所説明図②

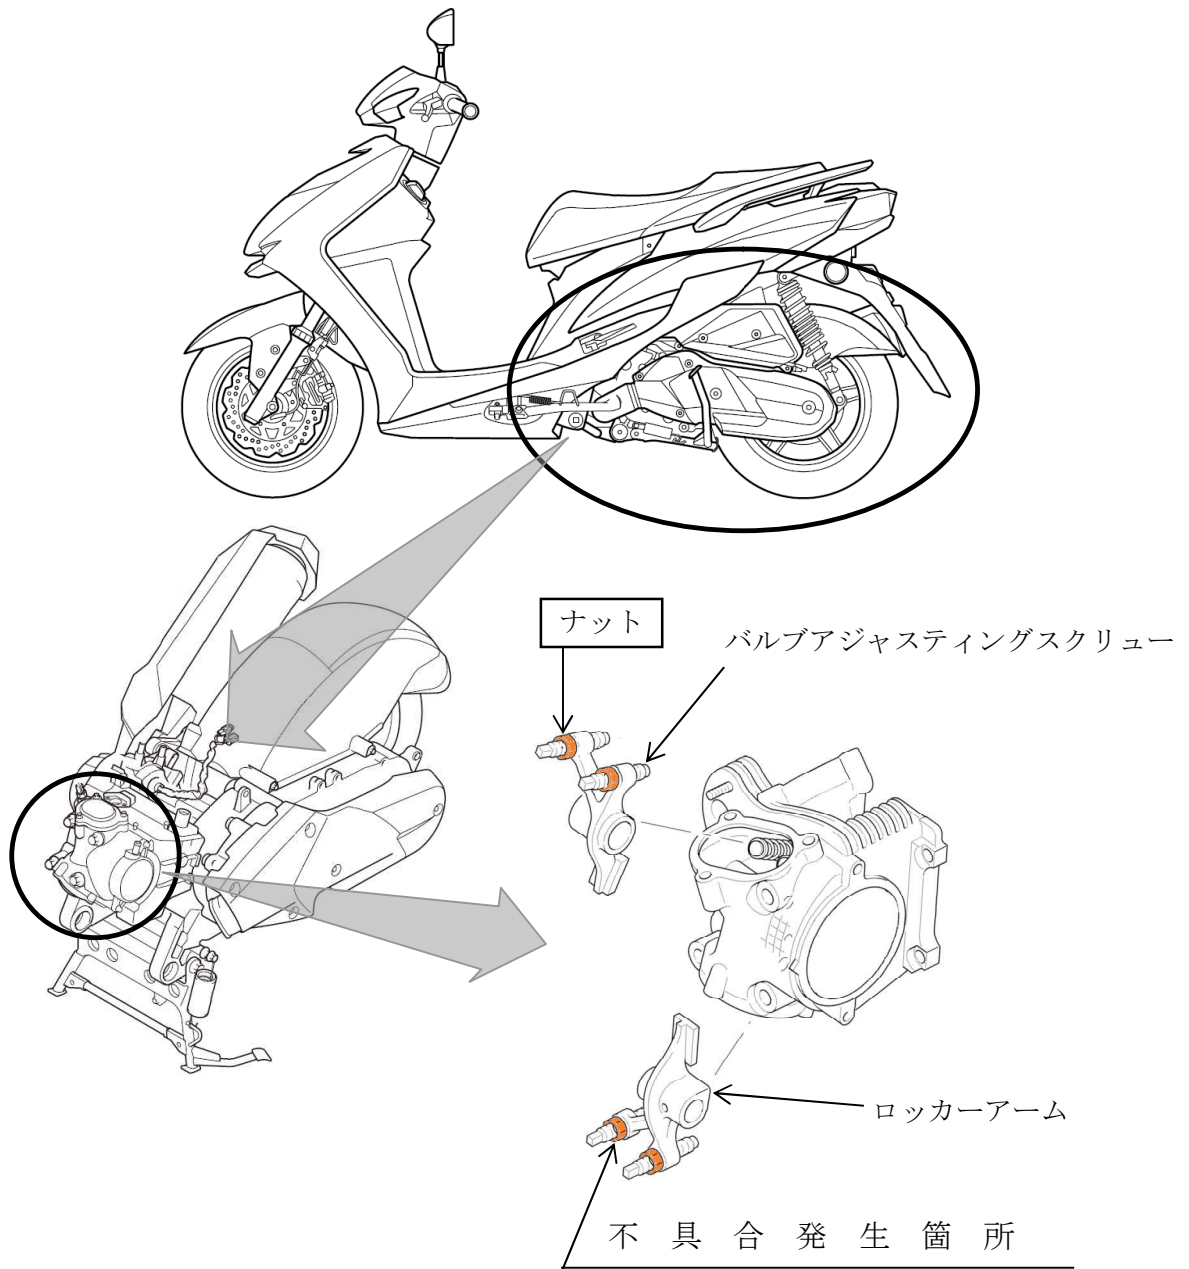
原動機の製造が不適切なため、バルブアジャスティングスクリューのナットの締め付けが不足しているものがある。そのため、バルブクリアランスを正常な状態で保てず、バルブが適切に開かないため、加速不良及び、異音が発生するおそれがある。

改善の内容：全車両、バルブアジャスティングスクリューのナットを確認し、緩んでいるものは正規に締め付ける。

識別：サイドスタンド取り付け部付近に白ペイントを塗布する。
