改善箇所説明図

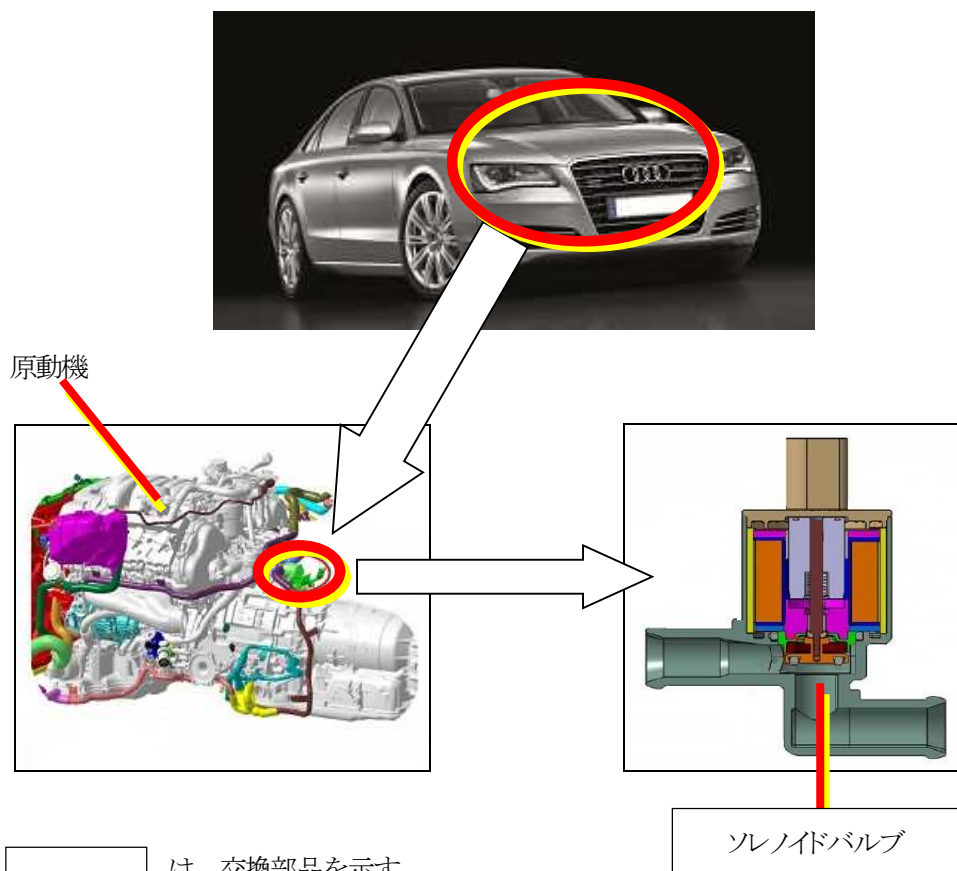
基準不適合発生箇所

変速機の冷却装置において、冷却水を制御するソレノイドバルブの内部シールの耐久性が不足しているため、冷却水がソレノイドバルブ内に浸入することがある。そのため、冷却水がソレノイドバルブの配線内部を經由し、エンジンコントロールユニットのコネクタ部に溜まり、最悪の場合、端子間が短絡し、エンストするおそれがある。

全車両配線及び端子を点検し、ソレノイドバルブを対策品と交換する。なお、配線及び端子に損傷のあるものは修理を行う。
