### 改善箇所説明図 ③

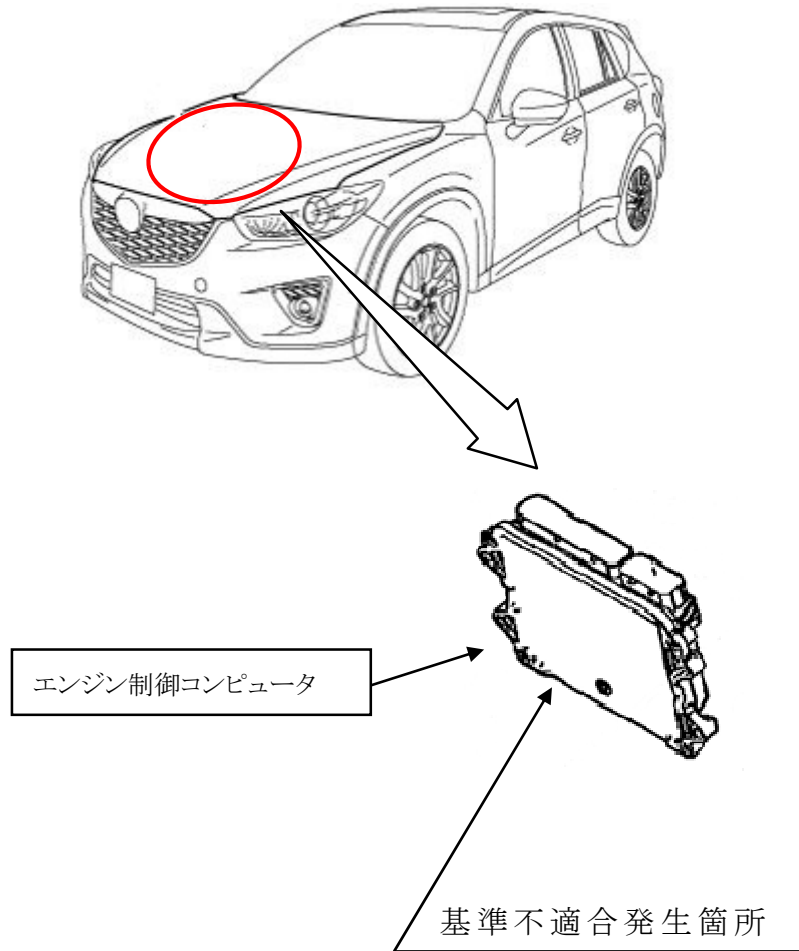
ディーゼルエンジンにおいて、減速時のエンジン制御が不適切なため、気筒内圧力が低下し、吸気バルブの閉じ力が低くなることがある。そのため、吸気バルブとバルブシート間に煤が挟まり圧縮不良となって、エンジン回転が不安定になるほか、最悪の場合、エンストに至るおそれがある。

全車両、制御プログラムを対策プログラムに修正する。

識別：左リヤ・ドア・ロア・ヒンジ取付ボルト(上側)の頭に白ペンを塗布する。
