改善箇所説明図

E149441

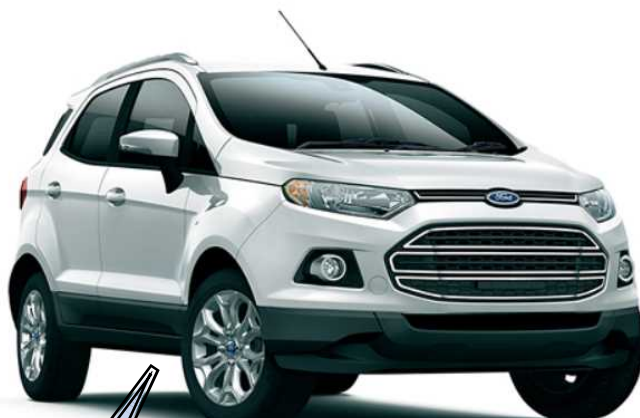
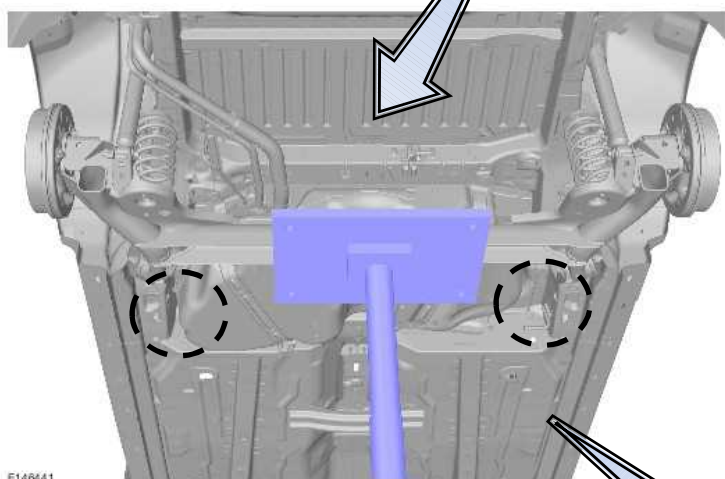
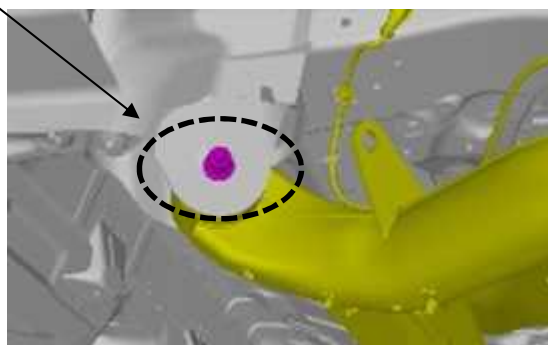
リヤサスペンションアーム ボルト/ナット

緩衝装置において、リヤサスペンションアームの組付指示が不適切なため、リヤサスペンションアームの取付ボルト/ナットが規定トルクを超えて締め付けられている。そのため、そのままの状態で使用を続けると、当該ボルト/ナットの締結力が低下して緩みが生じ、最悪の場合、取付ボルト/ナットが破断し、リヤサスペンションアームが外れて、走行不能になるおそれがある。

全車両、リヤサスペンションアームのボルト/ナットを新品に交換し、規定トルクで締め付ける。
