改善箇所説明図

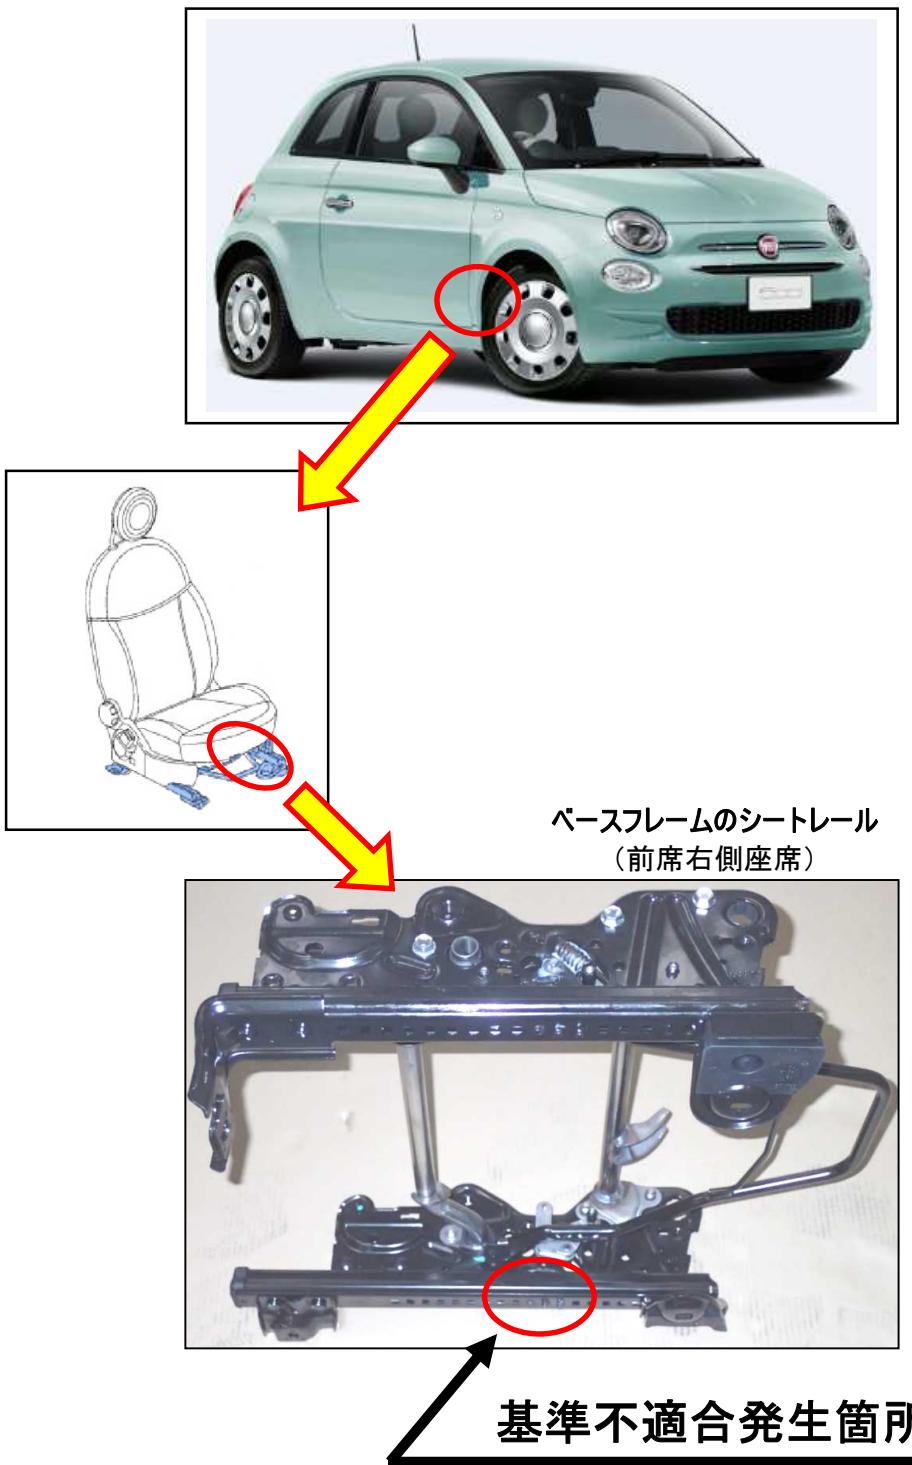
前席右側座席において、シートレールの製造が不適切なため、座席の位置調整溝が開いていないものがある。そのため、座席が適切に固定されず、最悪の場合、衝突時に座席が動き、乗員が過度の傷害を負うおそれがある。

全車両、前席右側座席のベースフレームを点検し、シートレールの加工が不適切なものは、ベースフレームを良品に交換する。

識別： 前席右側座席のベースフレーム(内側前方)の固定ボルトに黄色ペイントを塗布する。
