改善箇所説明図

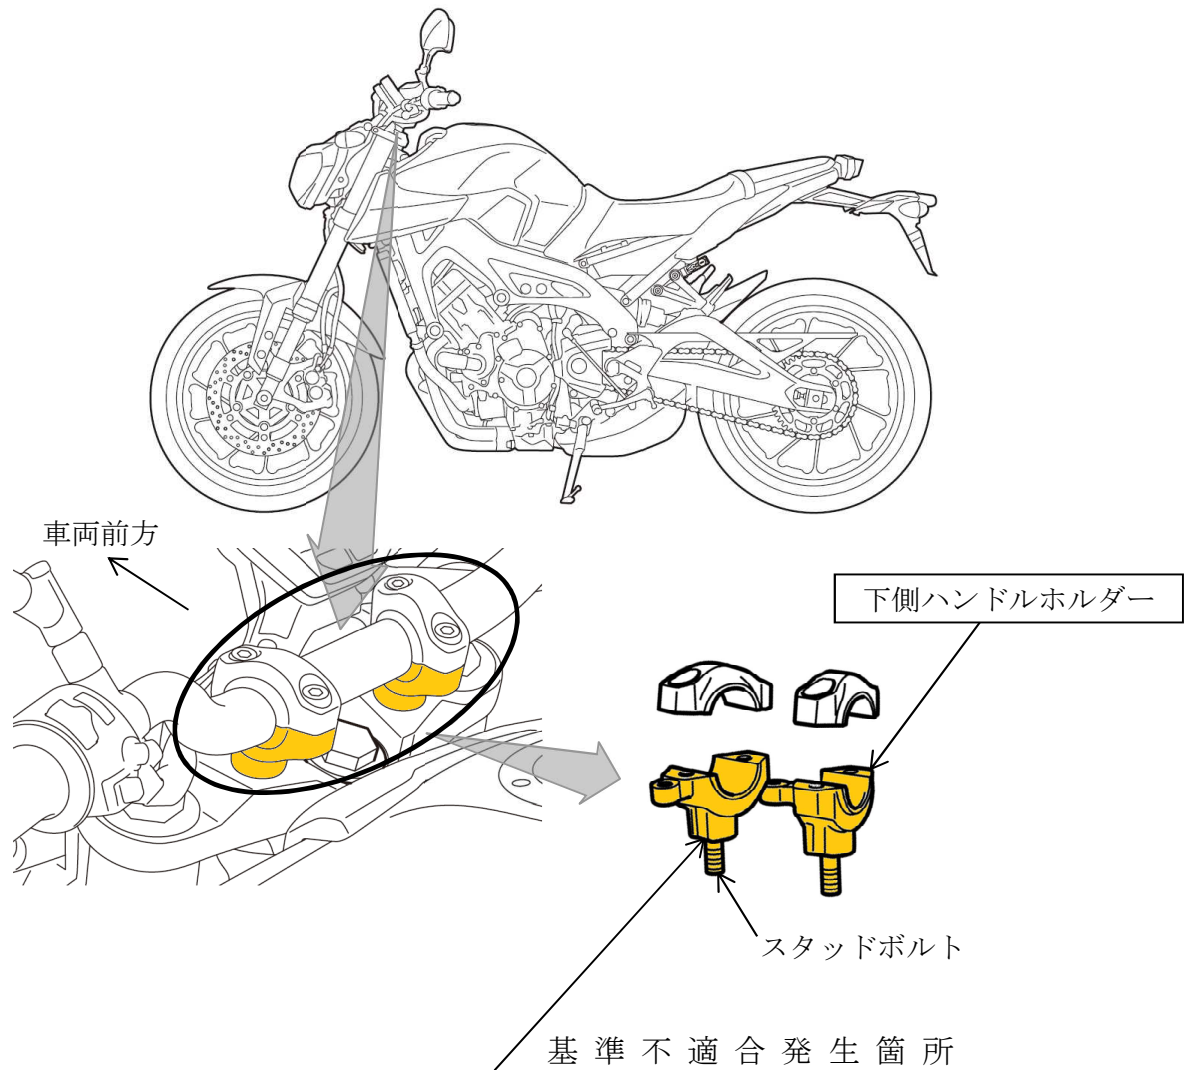
かじ取装置の下側ハンドルホルダーにおいて、スタッドボルトの緩み防止剤の塗布量が不足しているものがある。また、当該ホルダー座面の塗装指示が不適切なため、高速で段差を乗り越える等して繰り返し大きな力が加わると、座面の塗装が剥がれることがある。そのため、そのままの状態で使用を続けると、スタッドボルトの軸力が低下し、スタッドボルトが抜けてハンドル操作ができなくなるおそれがある。

改善の内容：全車両、下側ハンドルホルダーを対策品と交換する。

識別：マフラー取り付けブラケットのボルト付近に白ペイントを塗布する。
