## 改善箇所説明図

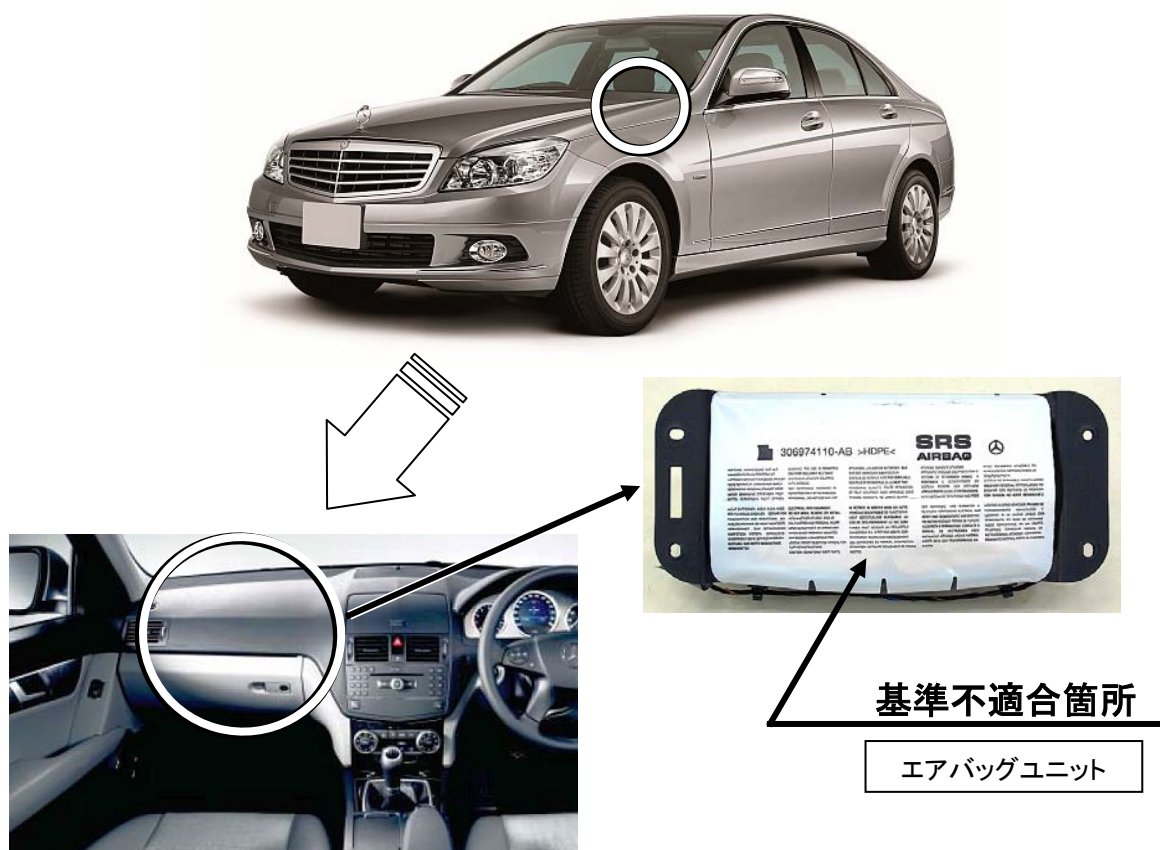
注：  は、交換する部品を示す

特定の助手席用エアバッグのインフレーター（膨張装置）において、ガス発生剤の吸湿防止が不適切であった場合、高い湿度の環境下で温度変化を繰り返すと、ガス発生剤が劣化することがある。そのため、エアバッグ展開時にインフレーター容器が破損するおそれがある。

全車両、エアバッグユニットを対策品と交換する。なお、対策品の準備に時間を要することから、まずは全ての使用者に対しダイレクトメールにより連絡し、対策品が準備できた段階で、年式の古い車両の使用者から再度連絡し、交換作業を行う。
