改善箇所説明図

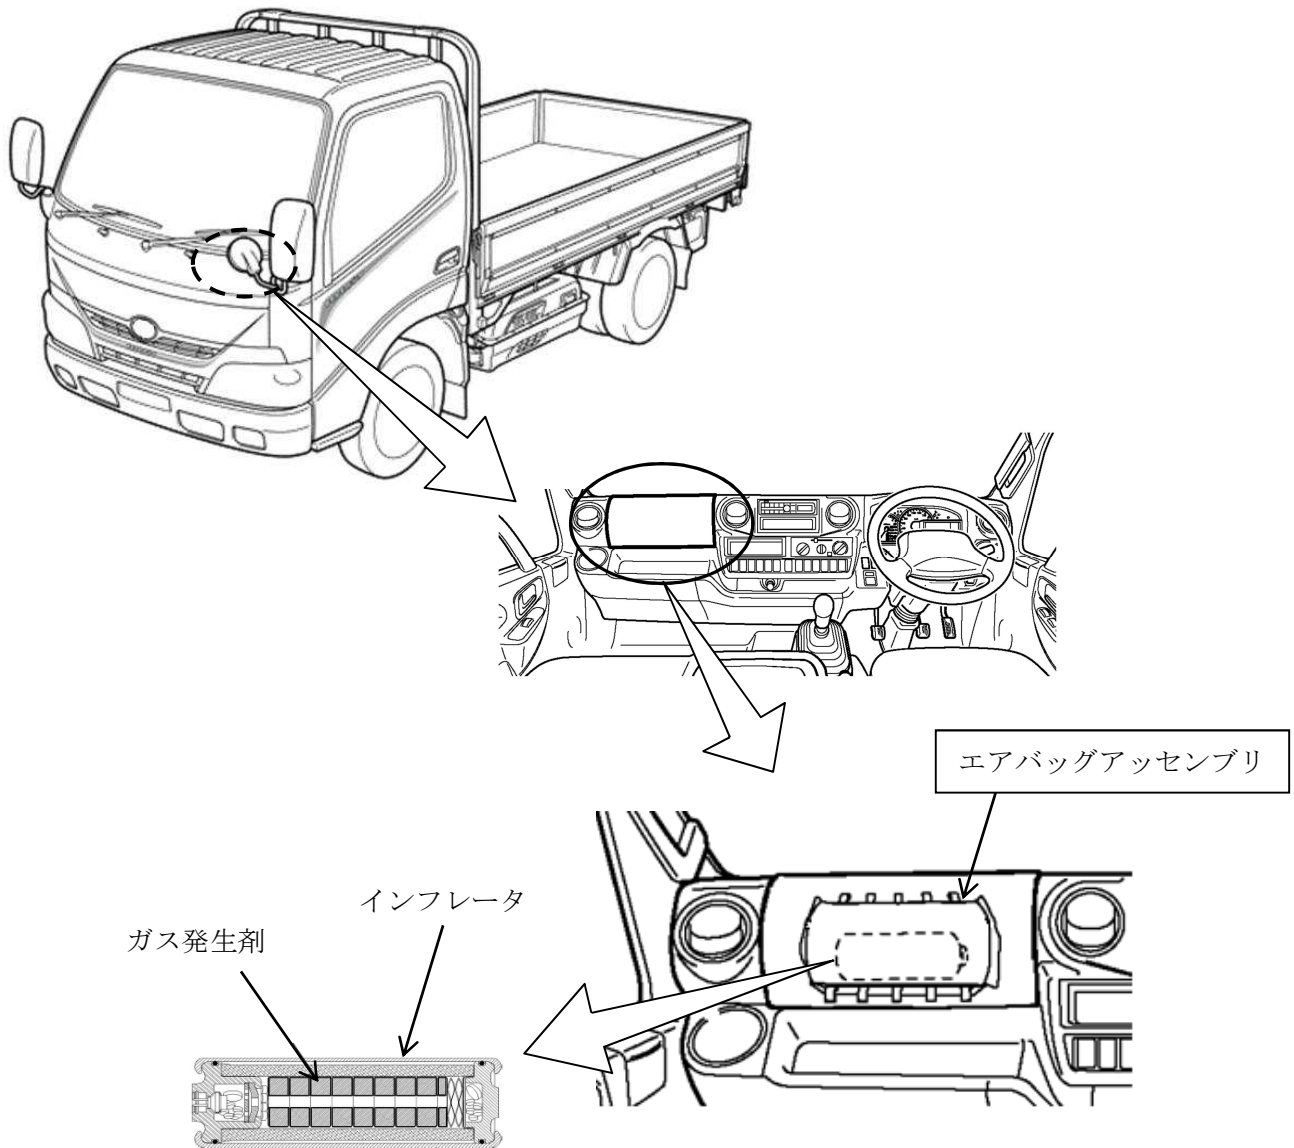
注： 内は交換する部品を示す。

基準不適合発生箇所

小型トラックの助手席用エアバッグのインフレーター（膨張装置）において、ガス発生剤の吸湿防止が不適切なため、温度および湿度変化の繰り返しによりガス発生剤が劣化することがある。このため、エアバッグ展開時にインフレーター容器が破損するおそれがある。

全車両、予防的措置としてエアバッグアッセンブリを改良品と交換する。

識別：改善済車両には車台番号打刻位置の左側に黄色ペイントを塗布する。
