改善箇所説明図

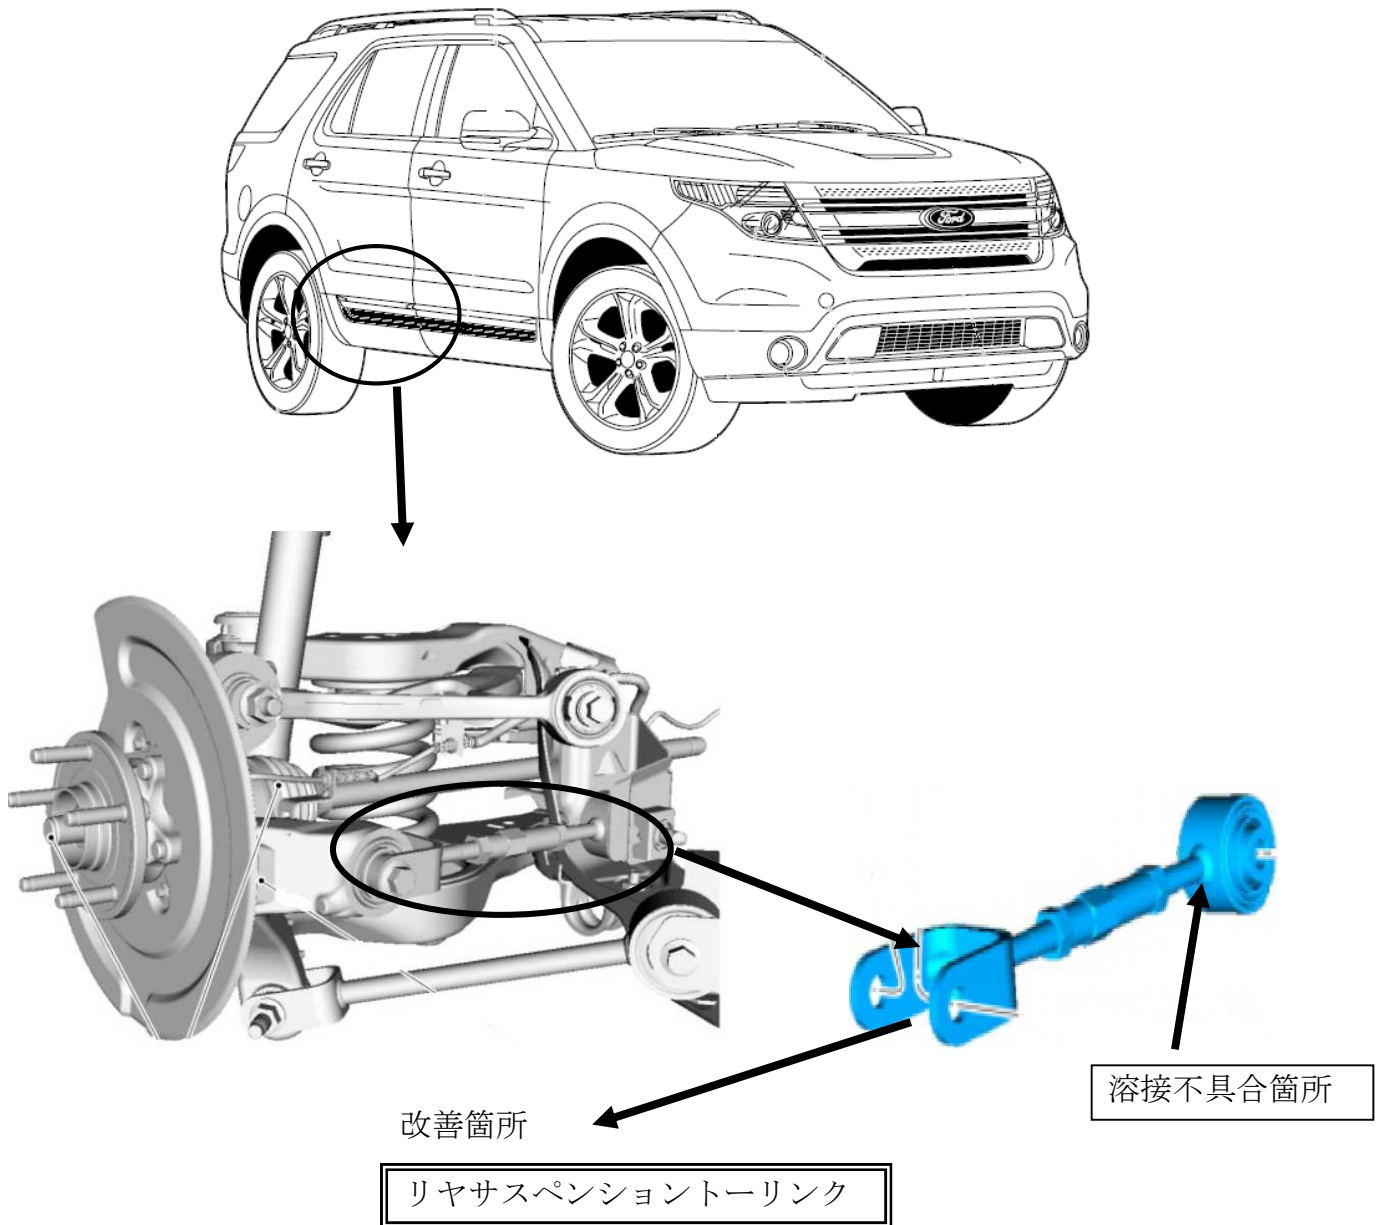
緩衝装置のリヤサスペンショントーリンクの溶接部が正しく溶接されていないものがある。そのため、そのままの状態で使用を続けると、溶接部分が破損し、走行不能となるおそれがある。

全車両、リヤサスペンショントーリンクを良品に交換する。

識別：フロントドア左側のドアチェッカーボルトに黄色いペイントを塗布する。
