南阿蘇鉄道の災害復旧調査結果について

平成29年4月
鉄道局

南阿蘇鉄道の被害状況

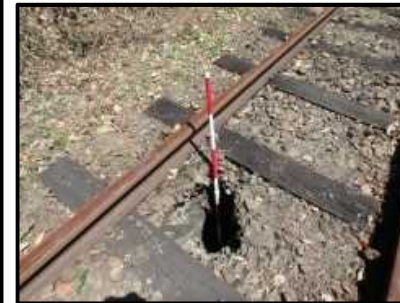
6k250m軌道変状(陥没)

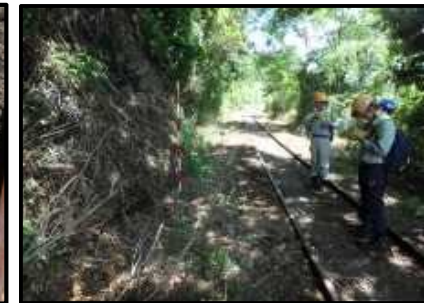
6k320m 落石(岩斜面崩落)

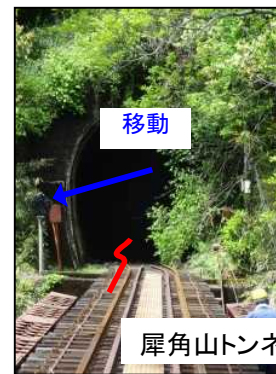
移動

犀角山トンネルの移動

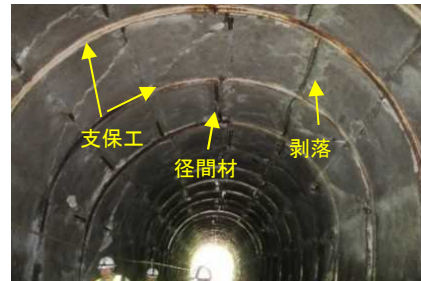
①-①' 断面部

- ・ 横ずれ等に伴いトンネル壁面の剥落やひび割れが発生
- ※径間材: 支保工を連結するための鋼材

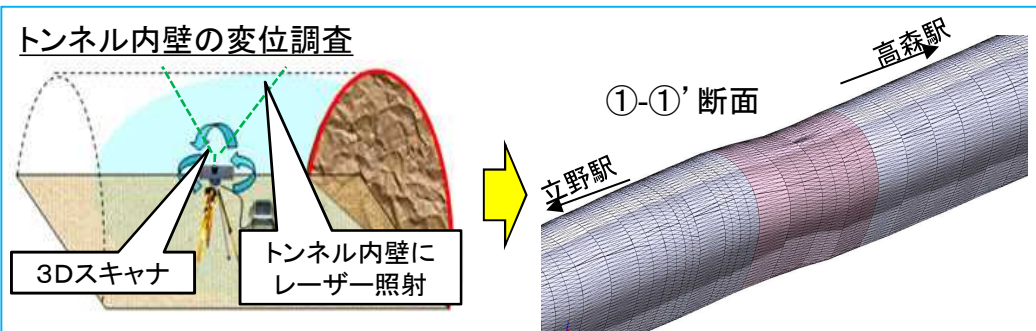
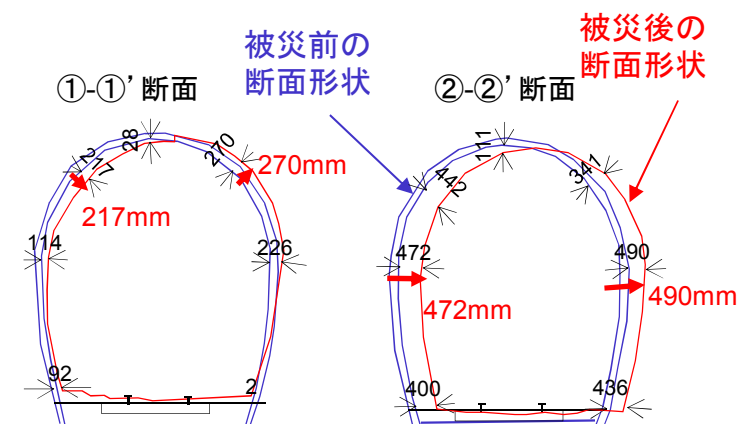
トンネル内壁の変位調査

- ・ 3Dスキャナーを用いてトンネル内壁に生じた変位を全長にわたり計測した結果、トンネル出口(高森側)側の約40m区間に横ずれが発生していた。

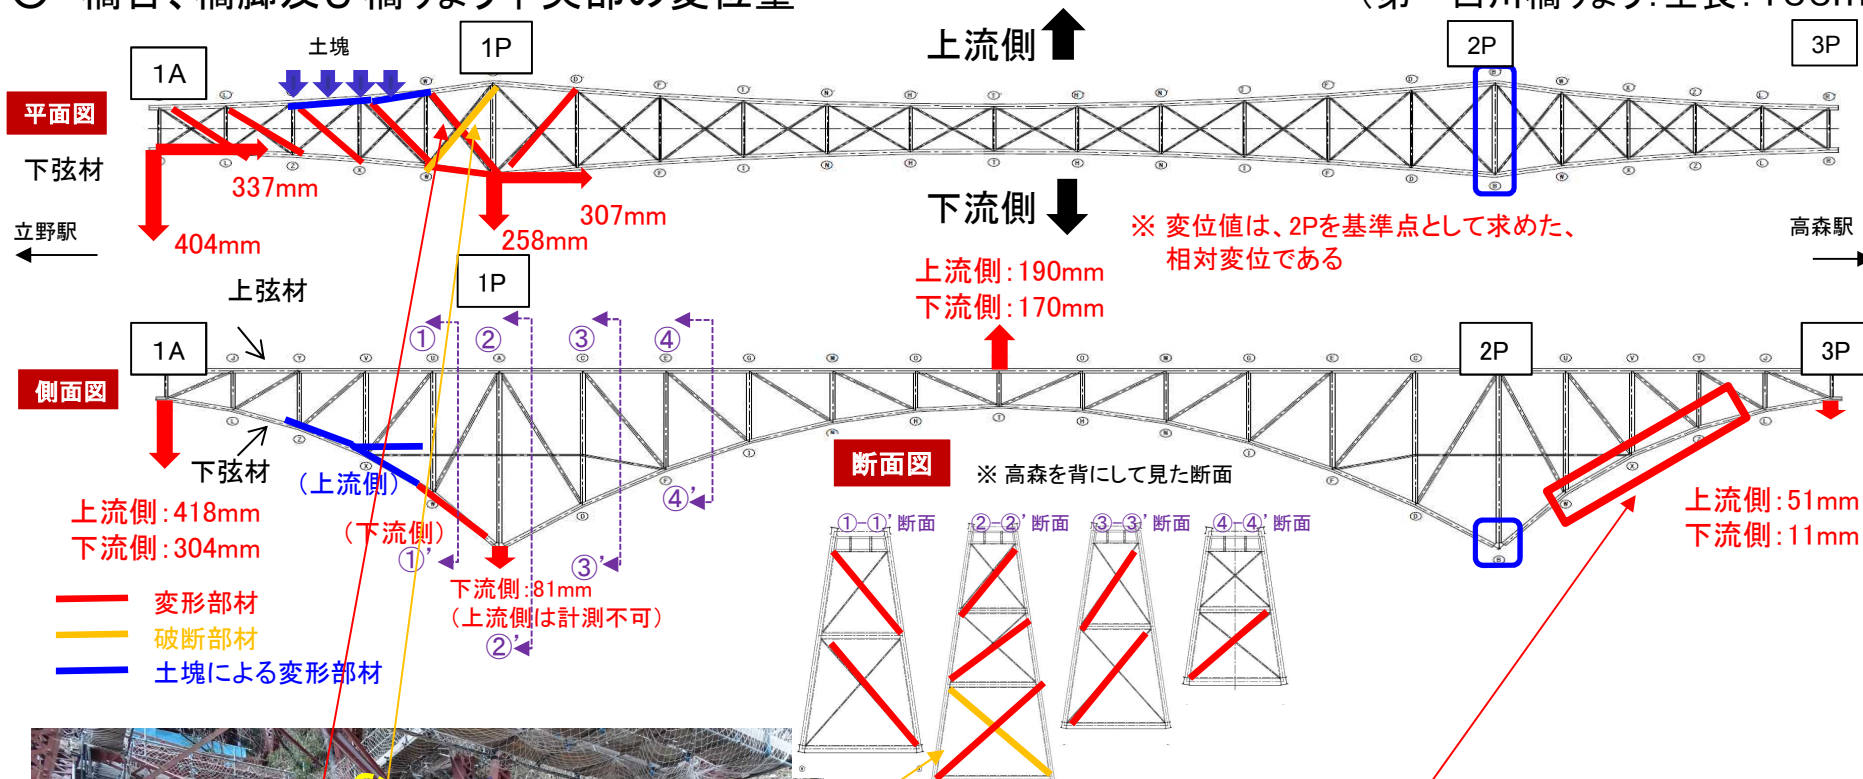
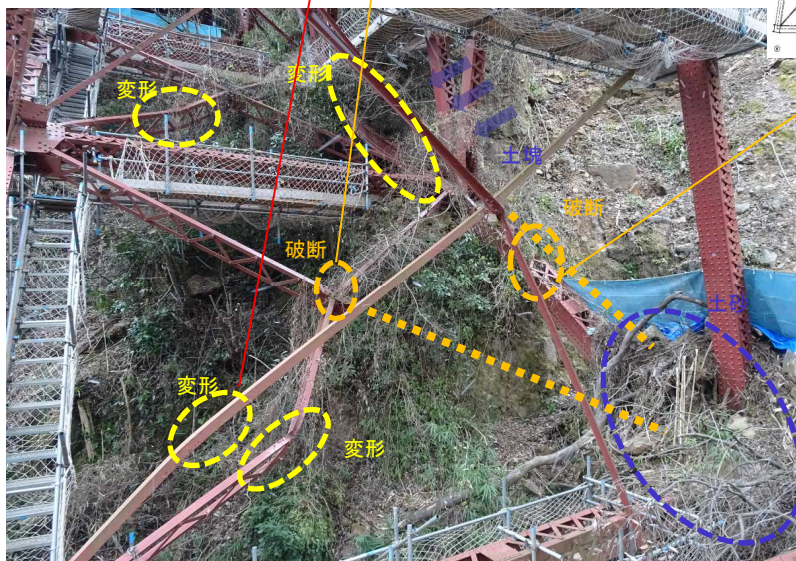
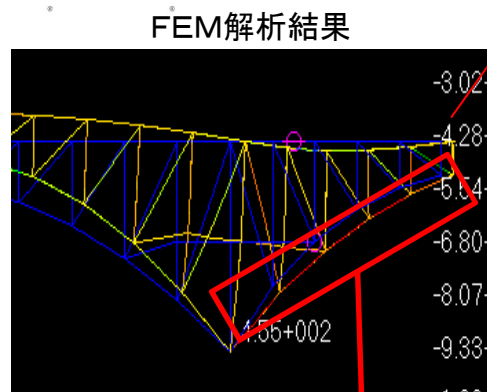
(第一白川橋りょう:全長:166m)

○ 橋台、橋脚及び橋りょう中央部の変位量

橋りょう下弦材に大きな引張応力が発生し、部材の強度低下

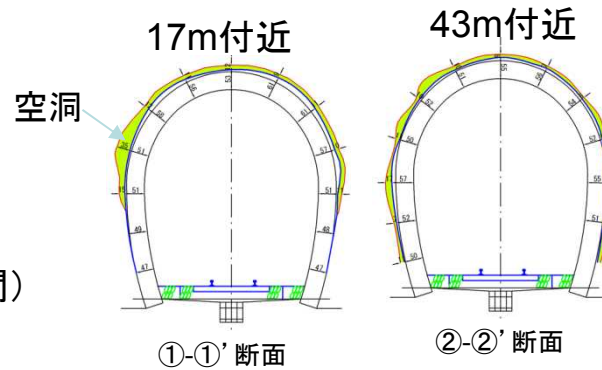
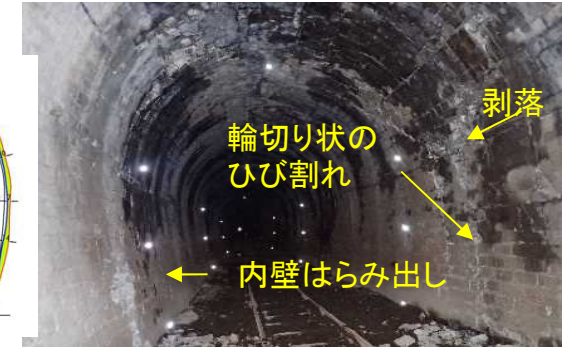
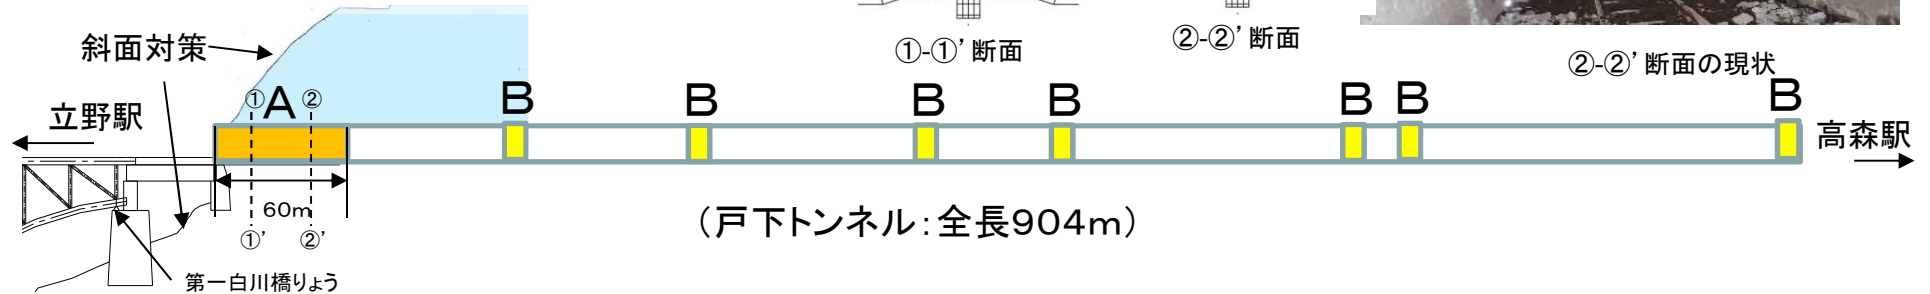
- ・立野側から40m付近：側壁のはらみ出し、大きな輪切り状のひび割れ
- ・全長にわたる排水不良
- ・ひび割れ、剥落
- ・立野側～120m間に背面空洞（補修を要する区間は入口から60mの区間）
