長期修繕計画策定

第1回検討会資料

第2回検討会資料

維持保全課題 建物① 屋上

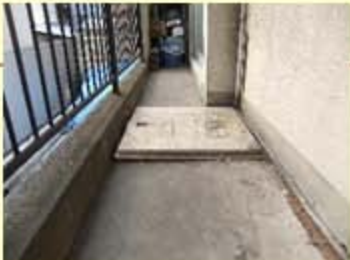
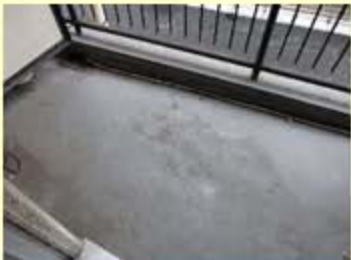
<ul style="list-style-type: none"> • ゴムシートによる防水仕様 • 笠木部立ち上がりの部分、および、ドレイン部の剥がれが散見される 		<ul style="list-style-type: none"> • 全面貼替(アスファルト防水仕様または防水シート仕様) • 部分的な改修による延命可能

<ul style="list-style-type: none"> • ウレタン塗膜塗装による防水は施されている部分においては、経年の劣化が見られる • 未施工の部分は表面コンクリートが露出している 	<ul style="list-style-type: none"> • 降水時における漏水事故 	<ul style="list-style-type: none"> • ウレタン塗膜塗装による、更新工事

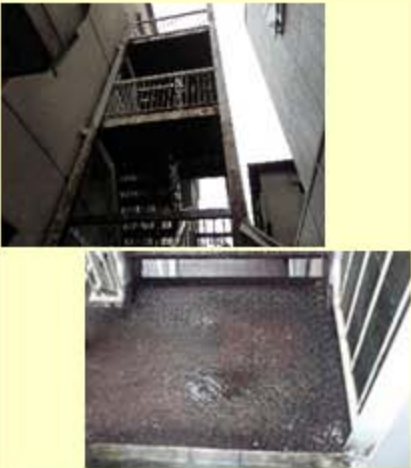
<ul style="list-style-type: none"> 鉄部の腐食が進行している 踊り場においては腐食による穴が発生している 滑り止め機能が低下している 	<ul style="list-style-type: none"> 現時点では崩落のリスクは少ない 腐食進行による強度の低下 転倒の危険 美観の著しい低下 	<ul style="list-style-type: none"> 丁寧な塗装の除去錆取り工程を含む全面塗替え（踏板部・踊り場部への防水シート貼付けは、素材の腐食を進行させることとなり、望ましくない）

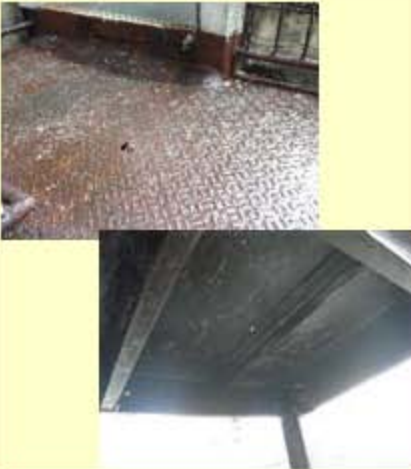
<ul style="list-style-type: none"> 塗膜の劣化によるひび、欠損が散見される 水抜き穴がモルタルで塞がれており、降水時に水たまりが発生している 	<ul style="list-style-type: none"> 鉄部の腐食が加速度的に進行する

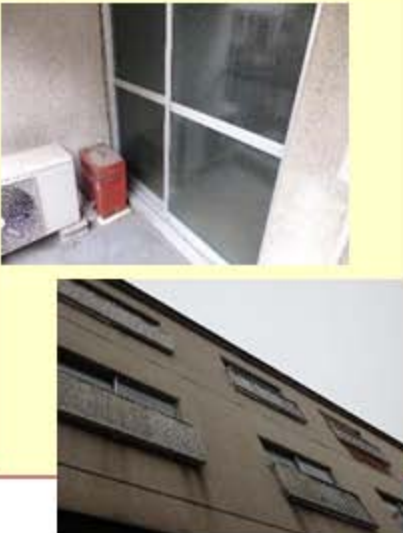
<ul style="list-style-type: none">老朽化による開閉性能の低下開閉性能・遮音性等、社会的劣化目隠し部の劣化による破損が散見される	<ul style="list-style-type: none">生活時における快適性が損なわれる非常時の脱出に支障を来す可能性あり	<ul style="list-style-type: none">サッシの交換目隠しなど窓棧の改修

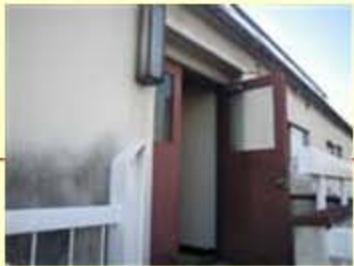
<ul style="list-style-type: none"> 塗装が劣化し、鉄部の腐食が進行している 部分的な補修箇所が見られるが、補修部分においても塗装の劣化が見られる 	<ul style="list-style-type: none"> 接続部分腐食による鉄柵の脱落 	<ul style="list-style-type: none"> アルミ製柵への交換 再塗装によって継続利用することも可能だが、その場合は一旦すべての塗装をはがす工程を要するため、交換よりもコストがかかる

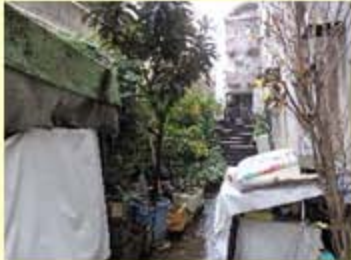
<ul style="list-style-type: none"> 一般的なメンテナンス不備が目立つ 不要物が放置されており、駐輪場・ゴミ置場の設置に支障がある セキュリティ機能が弱い 	<ul style="list-style-type: none"> 美観の低下 鼠害、虫害の増加 非常時における、避難に支障 防犯性能の低下 	<ul style="list-style-type: none"> 不要物の排除 駐輪場・ゴミ置場の新設 防犯壁の新設

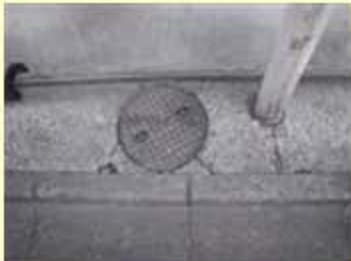
<ul style="list-style-type: none"> コンクリートの劣化によるひび割れ、部分的な盛り上がりが見られる 	<ul style="list-style-type: none"> 雨水排水溝の破損による排水不良 	<ul style="list-style-type: none"> 外構部コンクリート、および排水溝の補修

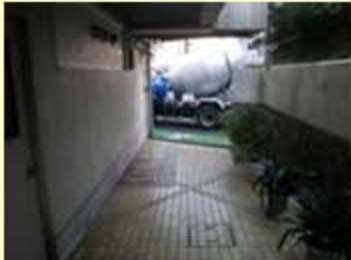
<ul style="list-style-type: none"> エントランス部点検蓋の開閉が不能 	<ul style="list-style-type: none"> エントランス部下を通る排水本管のメンテナンスが不能 	<ul style="list-style-type: none"> エントランス通路の改修

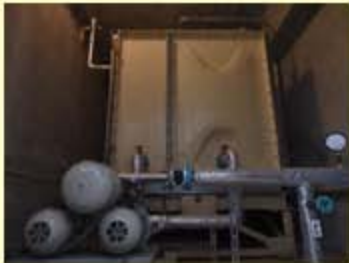
<ul style="list-style-type: none">給水ポンプの交換は近年実施されているが、給水本管は未更新、更生工事による延命工事も未実施	<ul style="list-style-type: none">鋼管素材である給水管の腐食による漏水事故特に継手部の事故リスクが高い赤水の発生による衛生面の問題	<ul style="list-style-type: none">給水本管は、水道用硬質塩ビライニング鋼管・ステンレス鋼管等への更新工事ライニング工法等の更生工事も選択できるが、使用年数より更新が望ましい

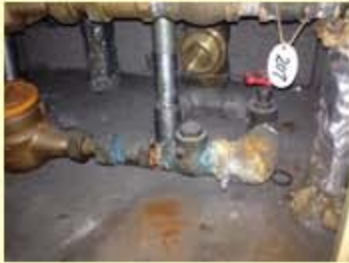
<ul style="list-style-type: none">メータ廻り継手の腐食が著しい部分が散見される給水本管同様、専有部分の腐食が進行していることが予想される	<ul style="list-style-type: none">給水管破損による漏水事故給水本管よりも管径が細いため破損リスクが高い赤水の発生による衛生面の問題	<ul style="list-style-type: none">給水横管においては、塩ビ素材等の管への更新工事専有部分内は各組合員負担となることに注意

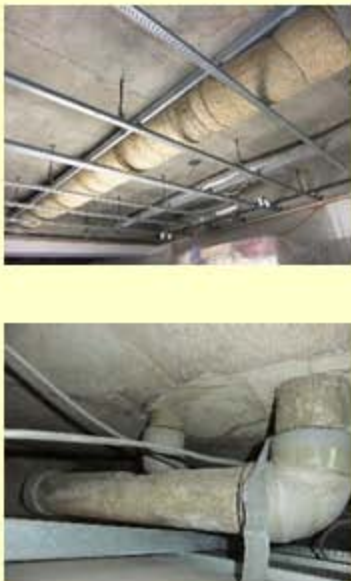
<ul style="list-style-type: none">排水管は耐火二層管と鋼管の併用耐火二層管は鋼管よりも耐久度が高い更新工事・更生工事とも行われていないうえ、排水管洗浄工事も実施されていない	<ul style="list-style-type: none">排水管破損による漏水事故排水不良による排水のあふれ	<ul style="list-style-type: none">排水管の更新または更生工事鋼管が使用されている部分を特定し、優先して更新を実施排水管洗浄は定期的に行うことが望ましいが、工法により管を傷める可能性があるため実施は慎重に行う必要がある。

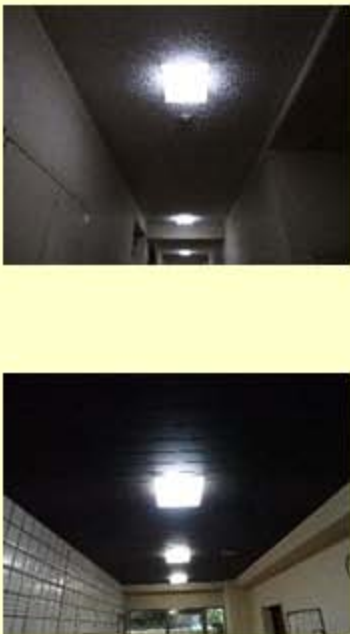
<ul style="list-style-type: none">• 主に丸形蛍光灯を使用した照明設備• 昼光色・白色等種類が統一されていない• 全面交換を定期的には実施していないため、照度に偏りが見られる• 照明カバーの劣化によって照度に障害がある	<ul style="list-style-type: none">• 照度が美観を著しく損ねている• 近年シェアが向上しているLED照明と比べると光熱費が高い	<ul style="list-style-type: none">• LEDシーリングライト・ダウンライトへの更新（蛍光灯からLEDへ更新することによって、照明に係る光熱費は30%程度低減）• ただし、LED照明の規格が未だ統一されておらず、交換時期を迎えた場合のコストがかかる可能性がある

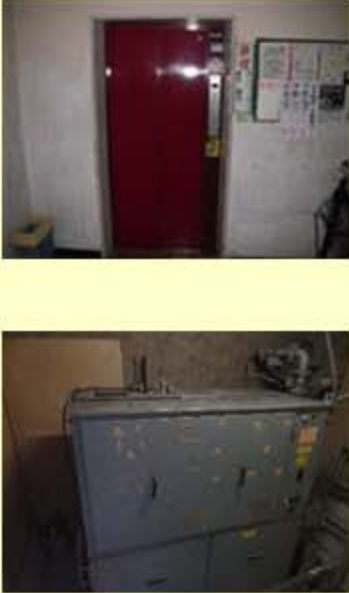
<ul style="list-style-type: none">油圧式エレベーターを使用油圧式エレベーターは製造が終了しており、致命的な故障が発生すると、修理が不可能外部の連絡は旧管理者宅にあるインターホンのみ <p>(遠隔監視システムも現行設備では設置不可能)</p>	<ul style="list-style-type: none">製造が終了した原因から推測される使用継続時における重大事故のリスク故障時・非常時における閉じ込めのリスク	<ul style="list-style-type: none">巻き上げ式、または、マシナールームレス型エレベーターへの更新遠隔監視機能の導入エレベーター設備の導入においては、既存のスペースに入る設備を選定することに注意を要する

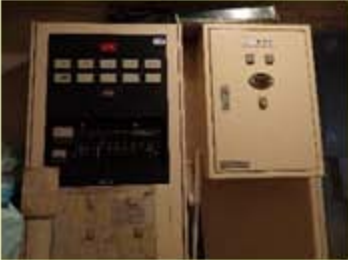
<ul style="list-style-type: none"> 自動火災警報装置が旧管理者宅へ設置されている 	<ul style="list-style-type: none"> 非常時の対応に不安がある 	<ul style="list-style-type: none"> 自動火災警報装置の移設、または遠隔監視機能の導入

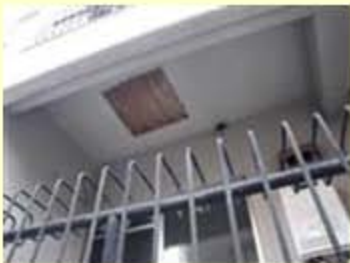
<ul style="list-style-type: none">避難ハッチの腐食が激しく、使用が不能	<ul style="list-style-type: none">非常時に使用不能(ただし、当該排煙窓の設置は消防法の適用外)	<ul style="list-style-type: none">避難ハッチ設備の交換当該設備を撤去する手段もあるが、交換工事よりもコストがかかる

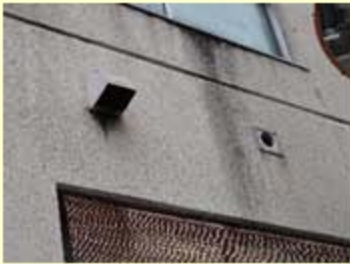
<ul style="list-style-type: none">吸排気設備における外壁排気フードの脱落、破損が散見される	<ul style="list-style-type: none">降水時における雨水の侵入による漏水虫・鼠・鳥の侵入	<ul style="list-style-type: none">排気網を含めた排気フードの更新工事

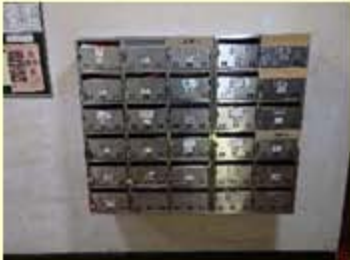
<ul style="list-style-type: none">集合郵便受けの社会的劣化<ul style="list-style-type: none">・ 収納サイズ・ 防犯機能	<ul style="list-style-type: none">・ A4サイズの郵送物が入らない・ 盗難のリスク	<ul style="list-style-type: none">・ 集合郵便受けの更新
