## 改善箇所説明図

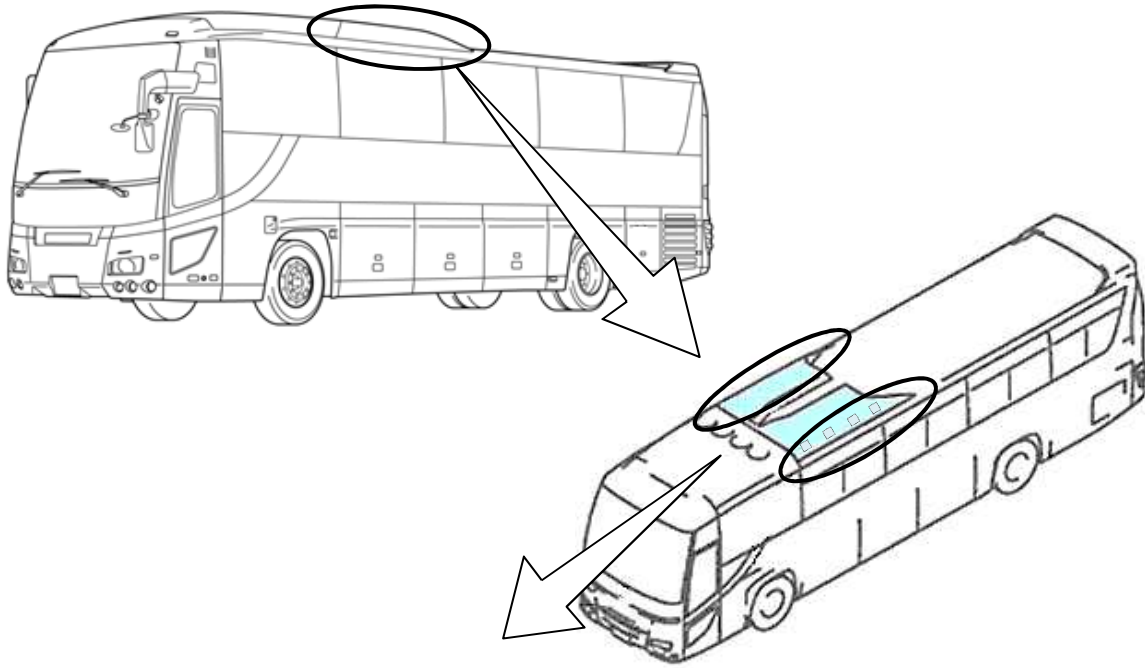
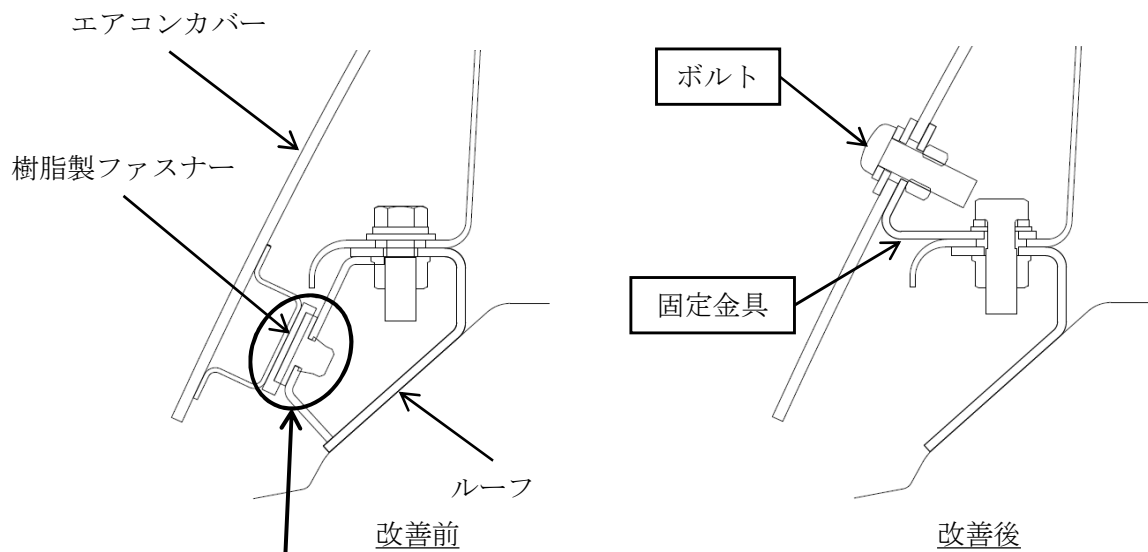
### 基準不適合発生箇所

大型観光バスにおいて、エアコンカバーとルーフの締結構造が不適切なため、ルーフ後方から強い風を受けると、カバーを締結している樹脂製ファスナーが外れ、カバーが浮いてルーフとの間に隙間が生じることがある。さらに強い横風を受けると、最悪の場合、カバーが破損し脱落して、他の交通の妨げになるおそれがある。

全車両、エアコンカバーとルーフの締結構造を樹脂製ファスナーからボルト締結に変更する。

識別：改善済車両にはネームプレートに白色ペイントを塗布する。
