# 改善箇所説明図

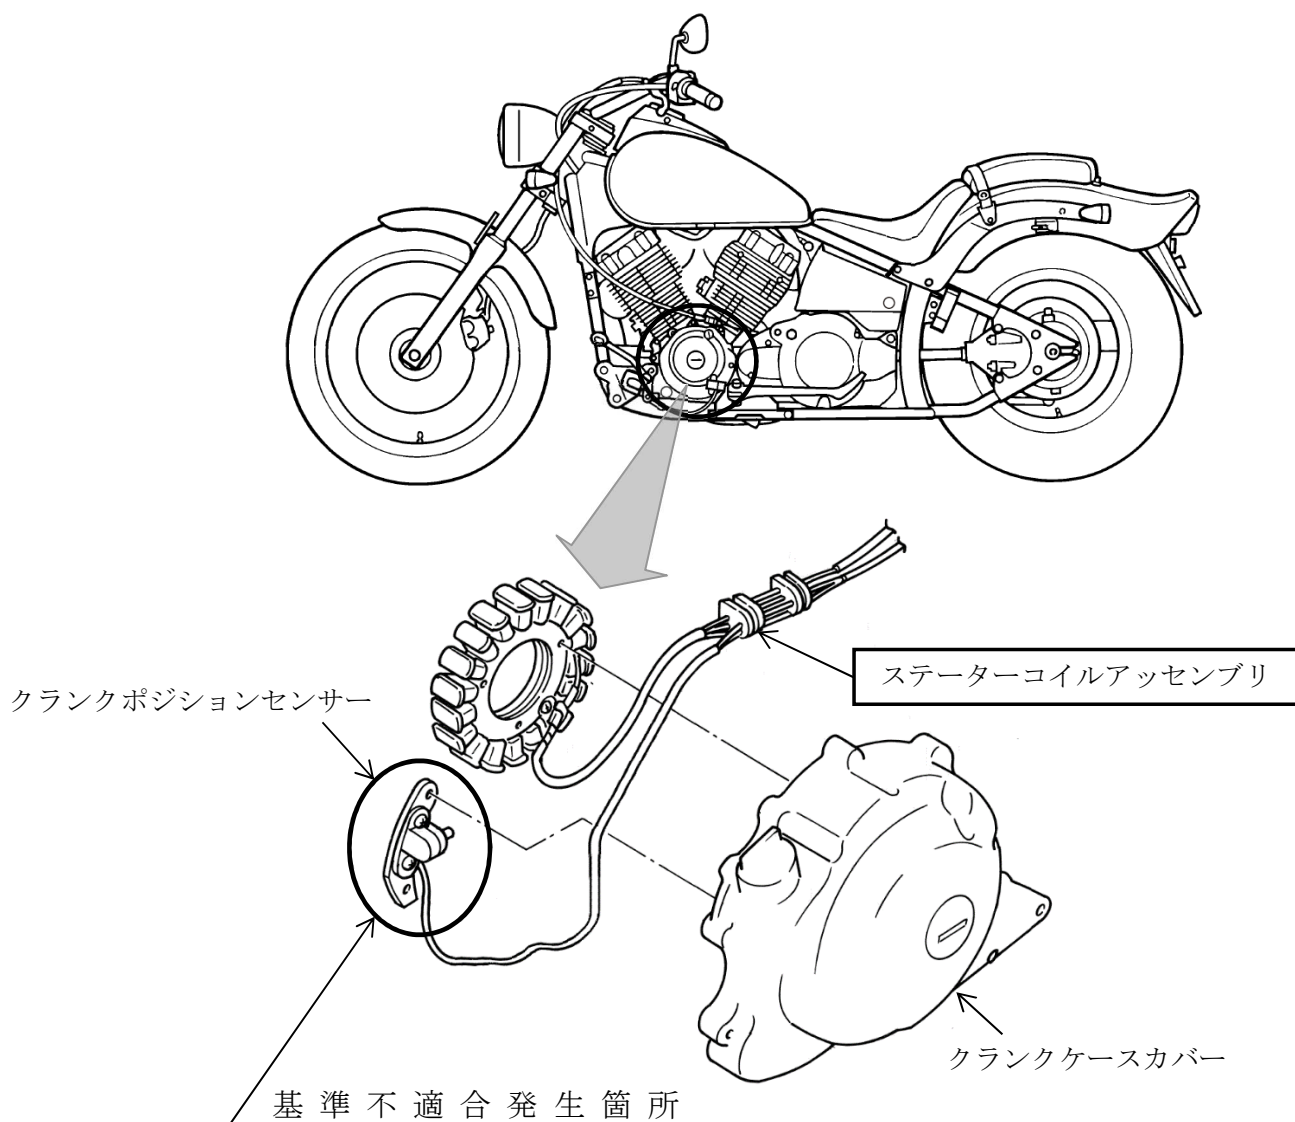
原動機において、クランクポジションセンサー内部のはんだ付け部を覆う、保護材の材質が不適切なため、エンジンオイルがセンサー内部へ浸入し、銅線に付着することがある。そのため、渋滞路走行等によりセンサーが高温になると、エンジンオイル成分で銅線が腐食し、最悪の場合、銅線が断線して走行中にエンストやエンジンが始動不能となるおそれがある。

改善の内容：全車両、ステーターコイルアッセンブリを対策品と交換する。

識別：後輪ショックアブソーバ左取り付けボルトの前方付近に白ペイントを塗布する。
