改善箇所説明図

基準不適合発生箇所

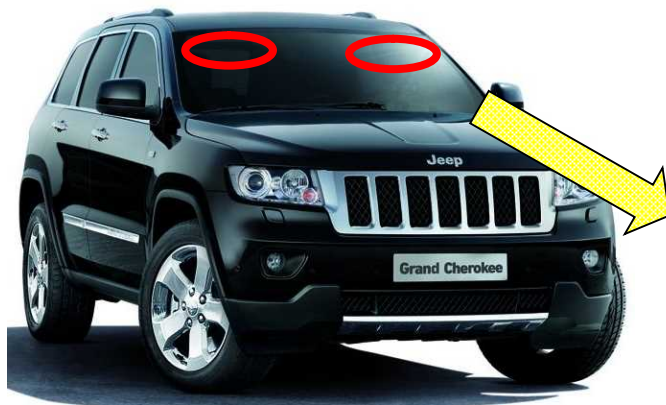
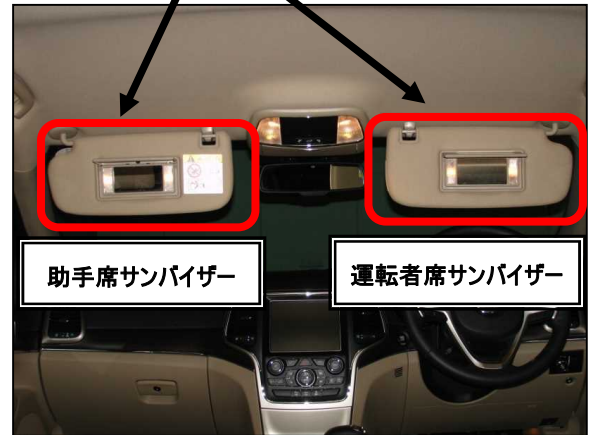
サンバイザーのバニティミラーランプ配線	
不具合品	対策品

サンバイザーに関わる整備作業時において、作業要領書に基づく指示が不適切なため、バニティミラーランプの配線がボディパネルと接触し、損傷することがある。そのため、当該配線が短絡して発熱し、最悪の場合、火災に至るおそれがある。

全車両、サンバイザーを対策品に交換し、バニティミラーランプ配線が接触するおそれのあるボディパネル部に保護テープを張付ける。

識別 : 左側後部ドアロック・ストライカー下部固定ボルト頭部に黄色ペイントを塗布する。
