# 改善箇所説明図

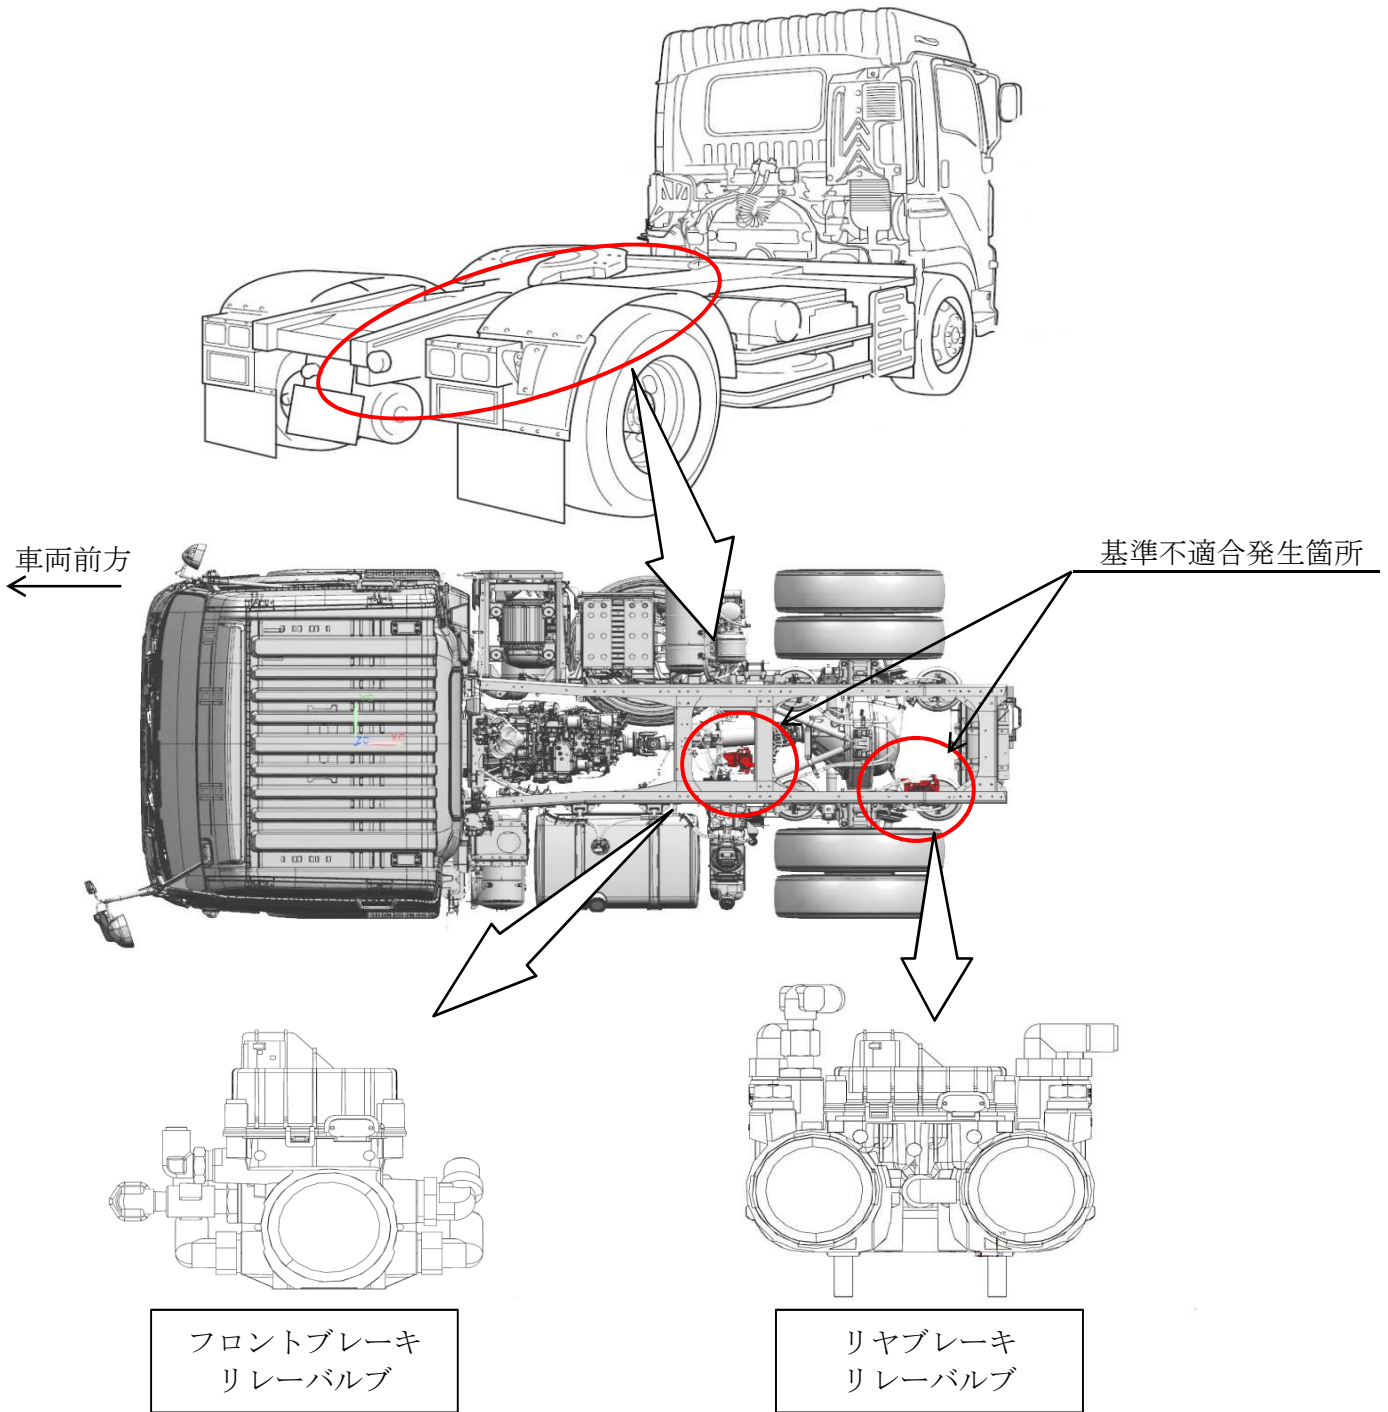
大型トラックのブレーキリレーバルブにおいて、ブレーキ圧を計測する圧力センサの製造が不適切なため、圧力センサのICチップがセンサ基板から剥離するものがある。そのため、そのまま使用を続けると、ブレーキエア圧を正しく計測できず、最悪の場合、後軸左右の制動力に差異が生じ、走行安定性が損なわれるおそれがある。

**改善の内容：**  
全車両、ブレーキリレーバルブの製造番号を点検し、対象となるものは良品に交換する。

識別： 助手席側ドア開口部のドアストライカー部に、緑色シールを貼付する。
