改善箇所説明図

また、点検整備記録簿の該当欄に「日付、走行距離、ワークショップスタンプと担当者名、リコール：外-2442 燃料ポンプフランジの改修」と記入する。

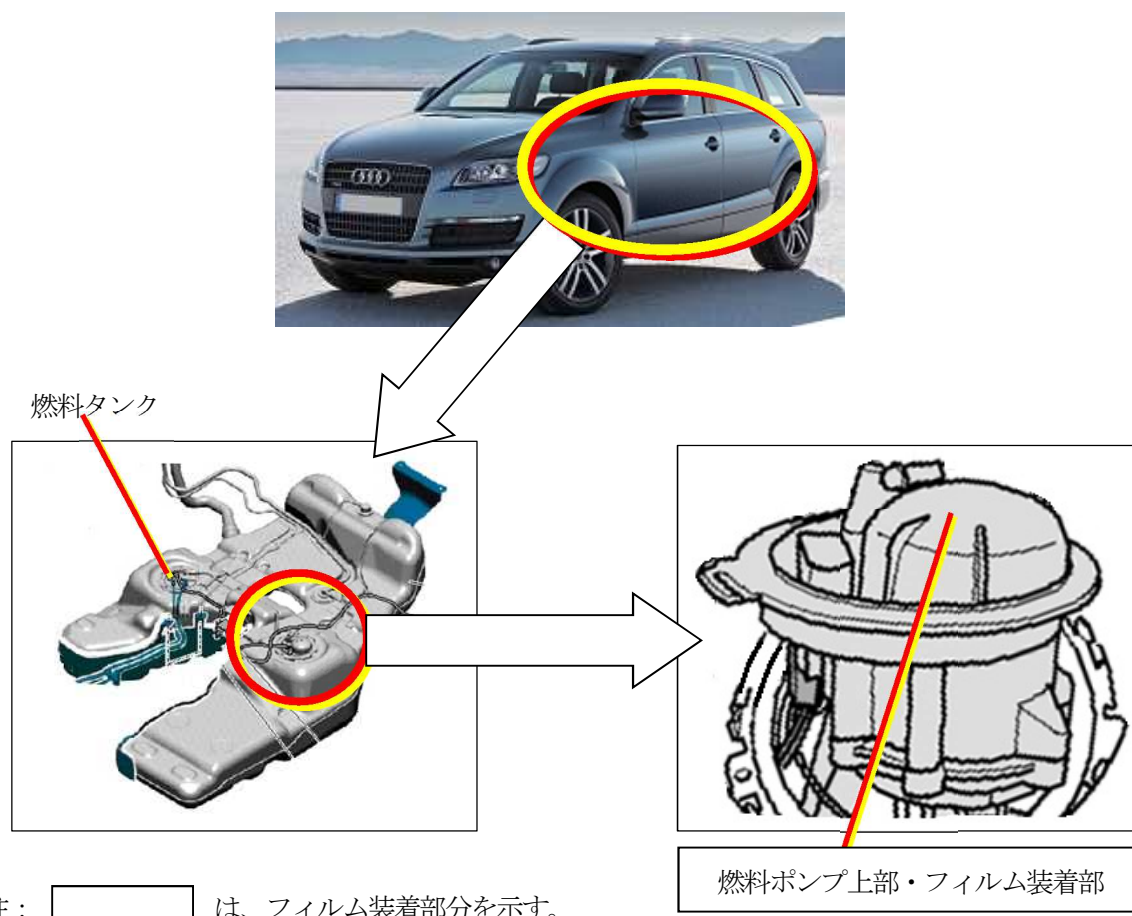
基準不適合発生箇所

燃料装置において、燃料ポンプフィルターフランジの取付位置が不適切なため、当該フランジ部が雨水等の被水により早期に劣化することがある。そのため、フランジ部の強度が低下し、そのままの状態で使用を続けると、燃料の圧力によりフランジ部に亀裂が生じ、亀裂部位から燃料が漏れるおそれがある。

全車両、燃料ポンプフィルターフランジ部に保護フィルムを貼り付ける。なお、当該フランジ部を点検し、変色している場合は、新品に交換したうえで、保護フィルムを貼り付ける。

識別：車両識別プレートの上側に、緑色で直径5mm程度のマークを塗布する。
