改善箇所説明図

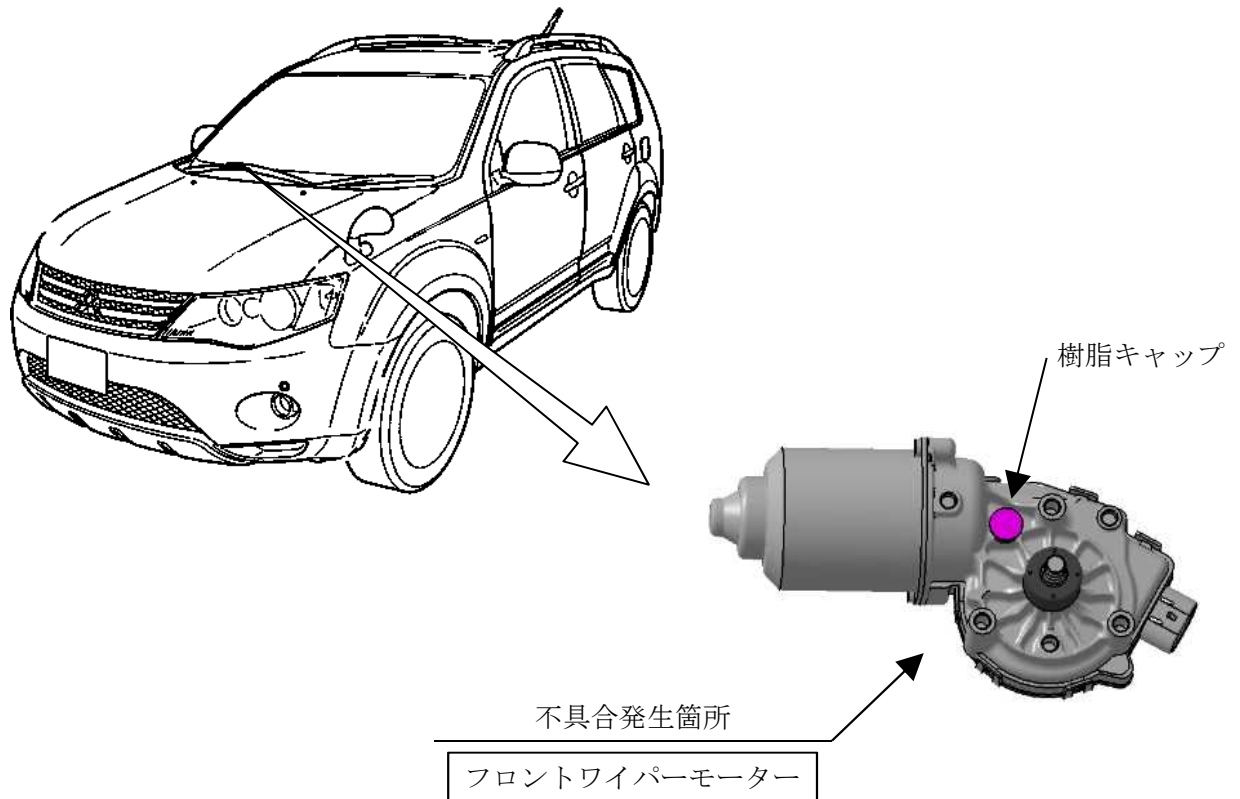
フロントワイパーモーターにおいて、フロントデッキ部の防水構造が不適切なため、フロントデッキガーニッシュとウインドシールドガラスの間から伝った水がモーター内部に浸入し、モーターの内部が腐食することがある。そのため、最悪の場合、ワイパーモーターが作動しなくなるおそれがある。

全車両、ワイパーモーターを対策品と交換する。

識別：フロントデッキパネルインシュレーター助手席側固定ボルト頭部に、白または黄色ペイントを塗布する。
