改善箇所説明図②

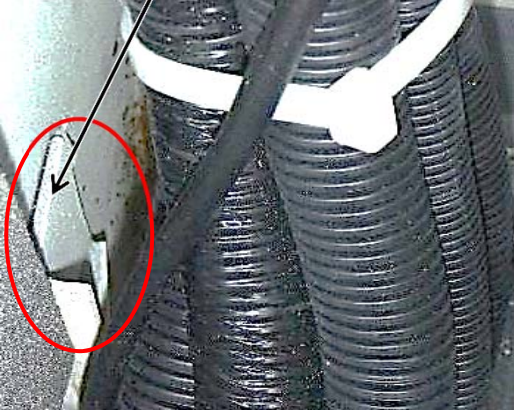
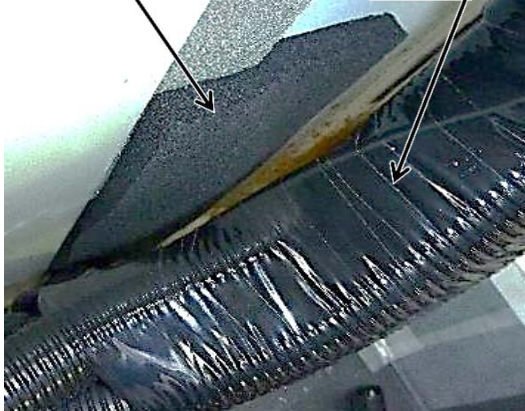
改善前	改善後
<p>運転者席側壁パネルブラケット</p>

大型路線バスにおいて、運転者席側壁パネル内部の配線の配索が不適切なため、配線が側壁パネルブラケットの端部と干渉するものがある。そのため、そのまま使用を続けると、配線の被覆が損傷して短絡し、最悪の場合、扉が開閉できなくなるおそれがある。

全車両、運転者席側壁パネルブラケットに保護材を追加するとともに、当該部の配線を点検し、損傷している場合は配線を補修する。
