改善箇所説明図

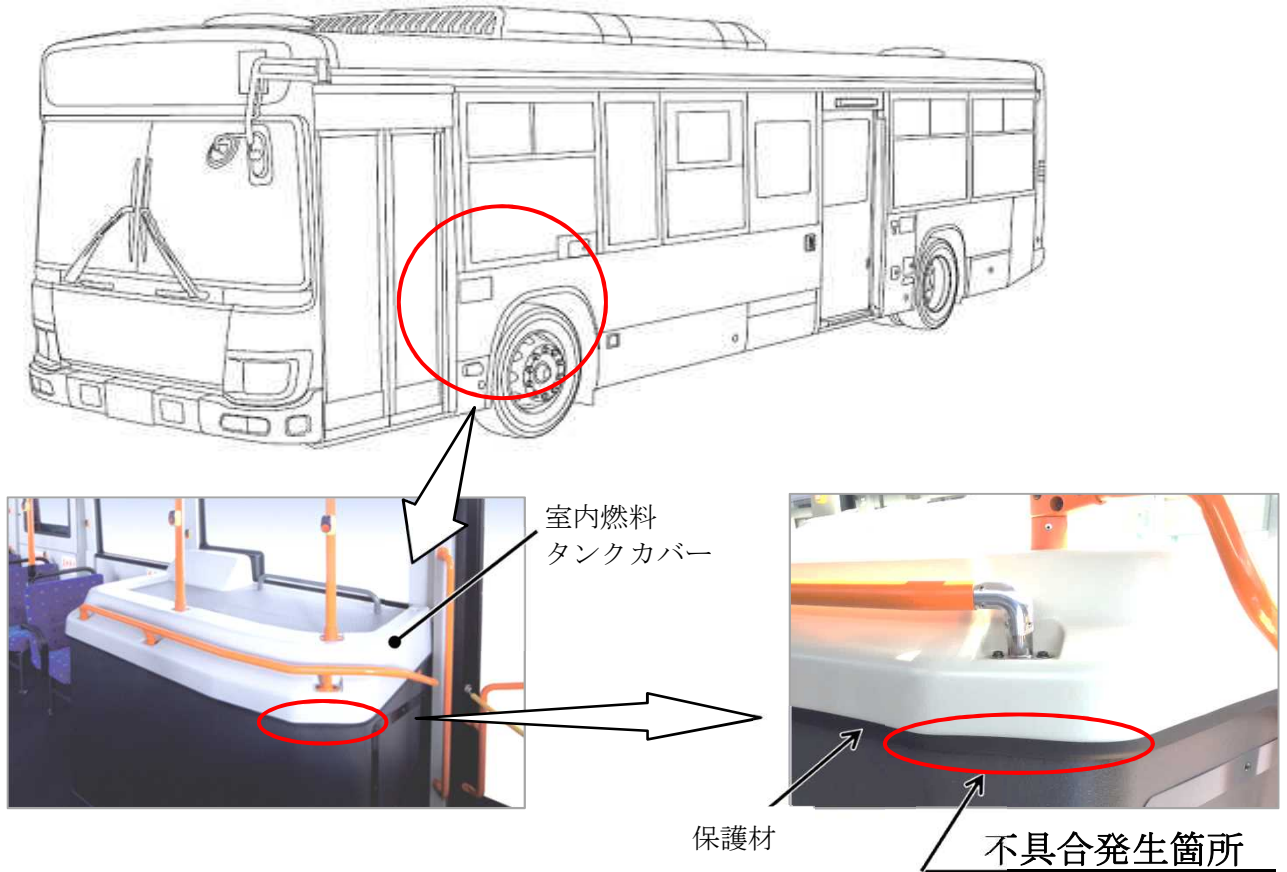
大型・中型路線バスにおいて、室内燃料タンクカバー端部の保護材の材質及び構造が不適切なため、乗客が乗降する際に手荷物等が接触すると、保護材の表皮が摩耗して内部の芯金が露出することがある。そのため、そのまま使用を続けると、乗客が露出した芯金の端部に触れて負傷するおそれがある。

全車両、室内燃料タンクカバー端部の保護材を対策品に交換する。

識別：運転者席左側ドア開口部のシリアルナンバープレート付近に、桃色シールを貼付する。
