改善箇所説明図

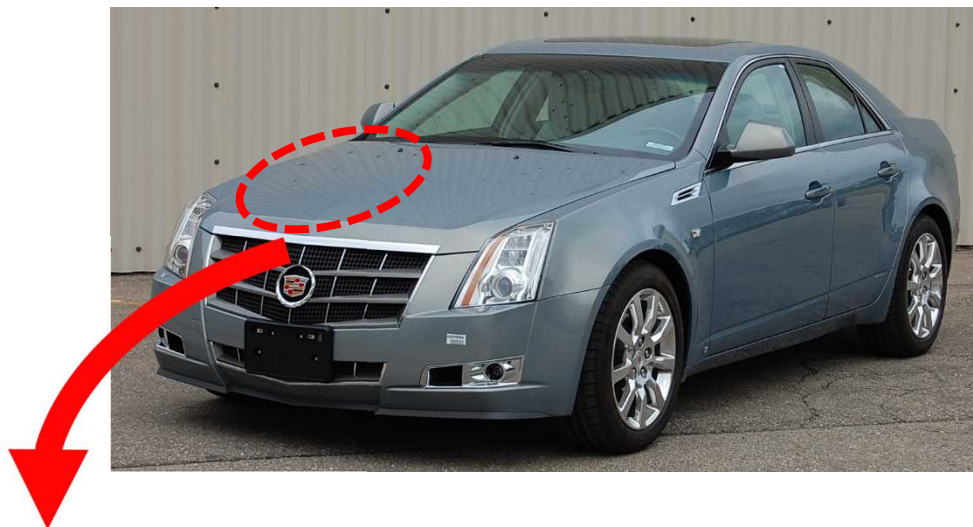
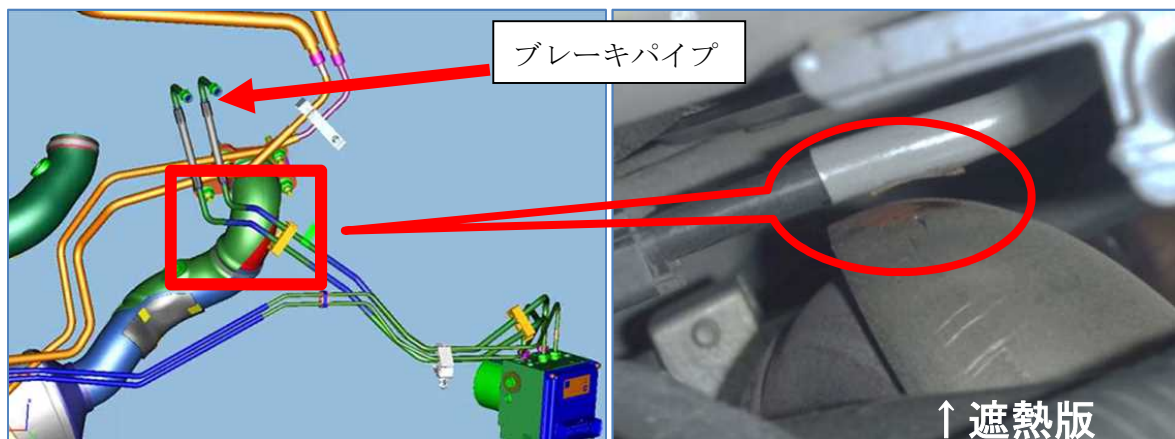
は改善箇所を示す

制動装置において、マスターシリンダからABSモジュレータバルブ間のブレーキパイプの配索が不適切なため、当該ブレーキパイプがエキゾーストマニホールドの遮熱板と接触していることがある。そのため、そのままの状態で使用を続けると、走行時の振動等によりブレーキパイプが損傷してブレーキ液が漏れ、警告灯が点灯し、最悪の場合、制動力が低下する。または、漏れたブレーキ液が高温の排気管等にかかり火災に至るおそれがある。

全車両、マスターシリンダからABSモジュレータバルブ間のブレーキパイプを対策品に交換する。

左ストラット部分に青色ペイントを塗布する。
