改善箇所説明図

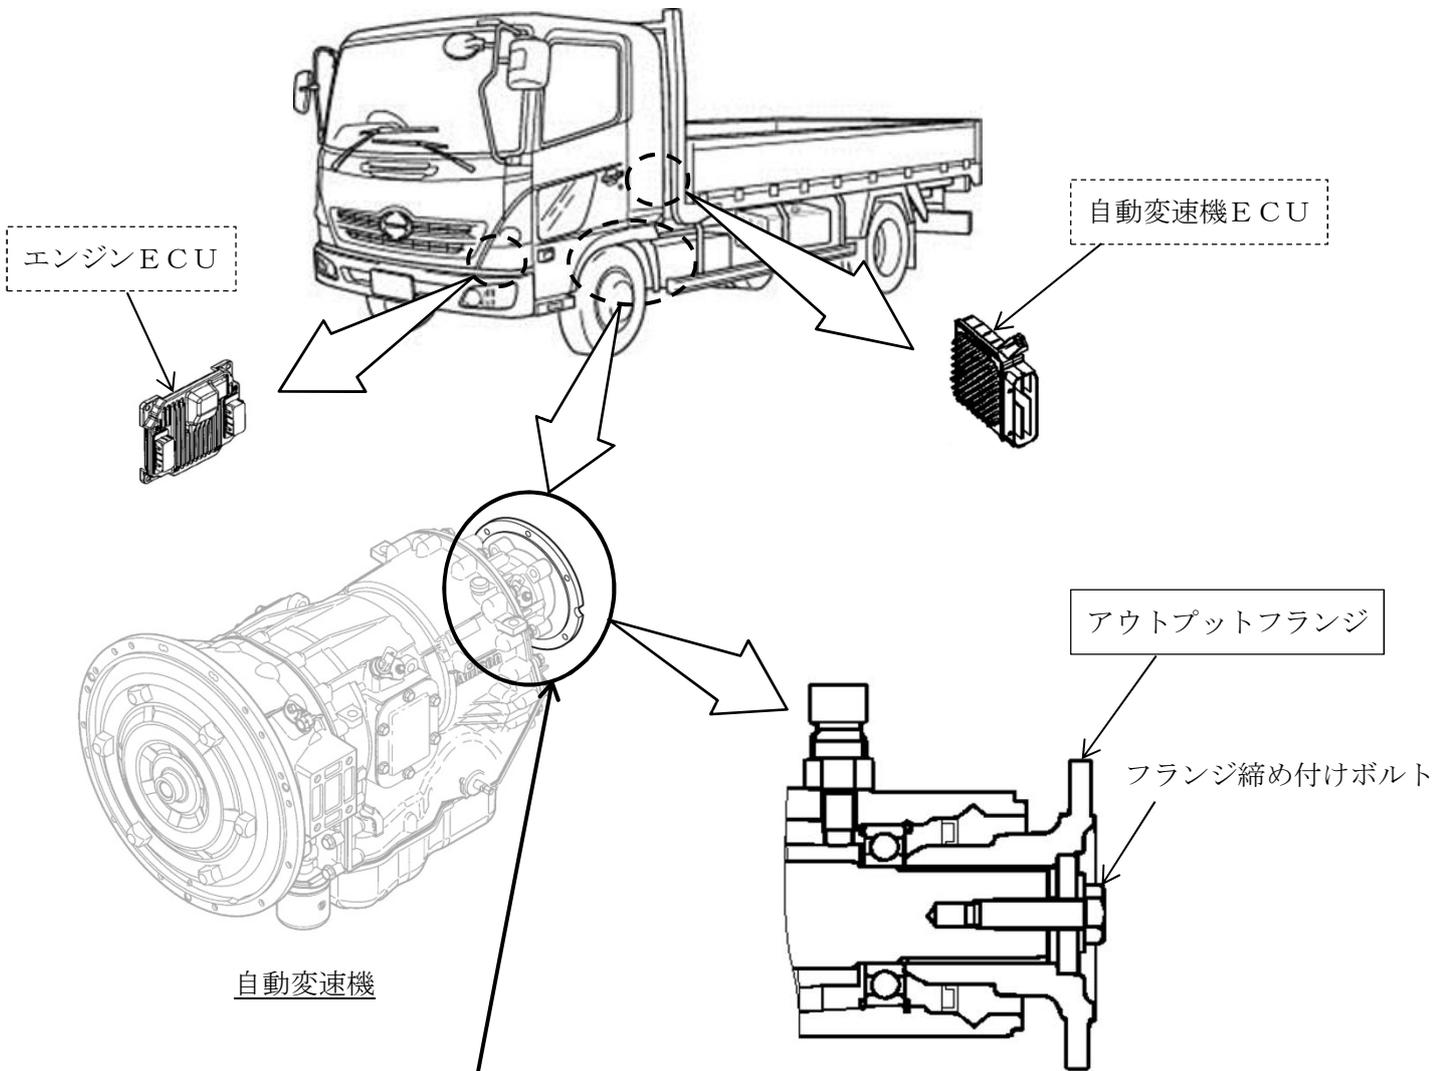
基準不適合発生箇所

中型トラックの自動変速機において、アウトプットフランジの端面の硬度が不足しているため、走行時のエンジン共振によりフランジ端面が摩耗し、フランジ締め付けボルトが緩むことがある。そのため、自動変速機から異音やオイル漏れが発生し、最悪の場合、当該ボルトが折損してプロペラシャフトが脱落し、走行できなくなるおそれがある。

全車両、アウトプットフランジを対策品に交換するとともに、当該ボルトを適正トルクで締め付ける。併せて、一部の車両にあっては、エンジン制御プログラムまたは、エンジン制御、自動変速機制御プログラムを変更する。

識別：改善済車両にはネームプレートに黄色ペイントを塗布する。
