改善箇所説明図

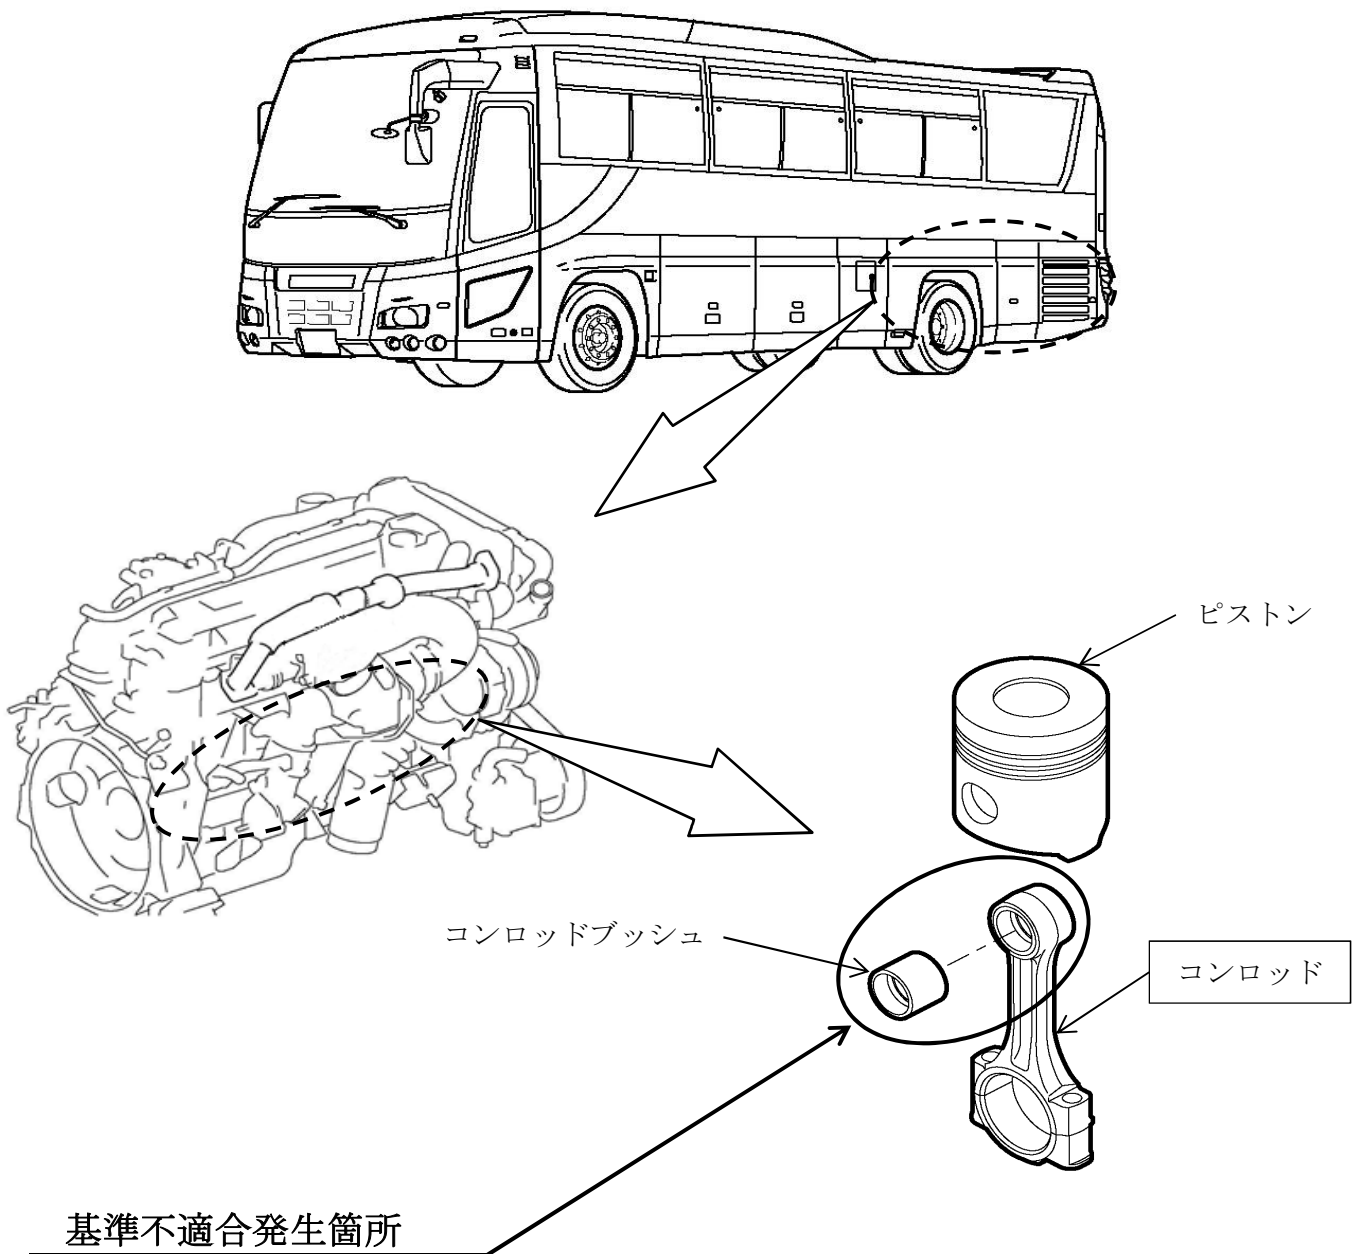
バスのエンジンにおいて、コンロッドブッシュ挿入時の製造条件が不適切なため、ブッシュの保持力が不足しているものがある。そのため、そのまま使用を続けると、当該ブッシュが摩耗、損傷することで異音が発生し、最悪の場合、エンジンが破損して走行できなくなるおそれがある。

全車両、コンロッドの製造番号を点検し、対象となるものはコンロッドを良品に交換する。

識別：改善済車両にはシリンダヘッドカバーに黄色ペイントを塗布する。
