[改善箇所説明図]

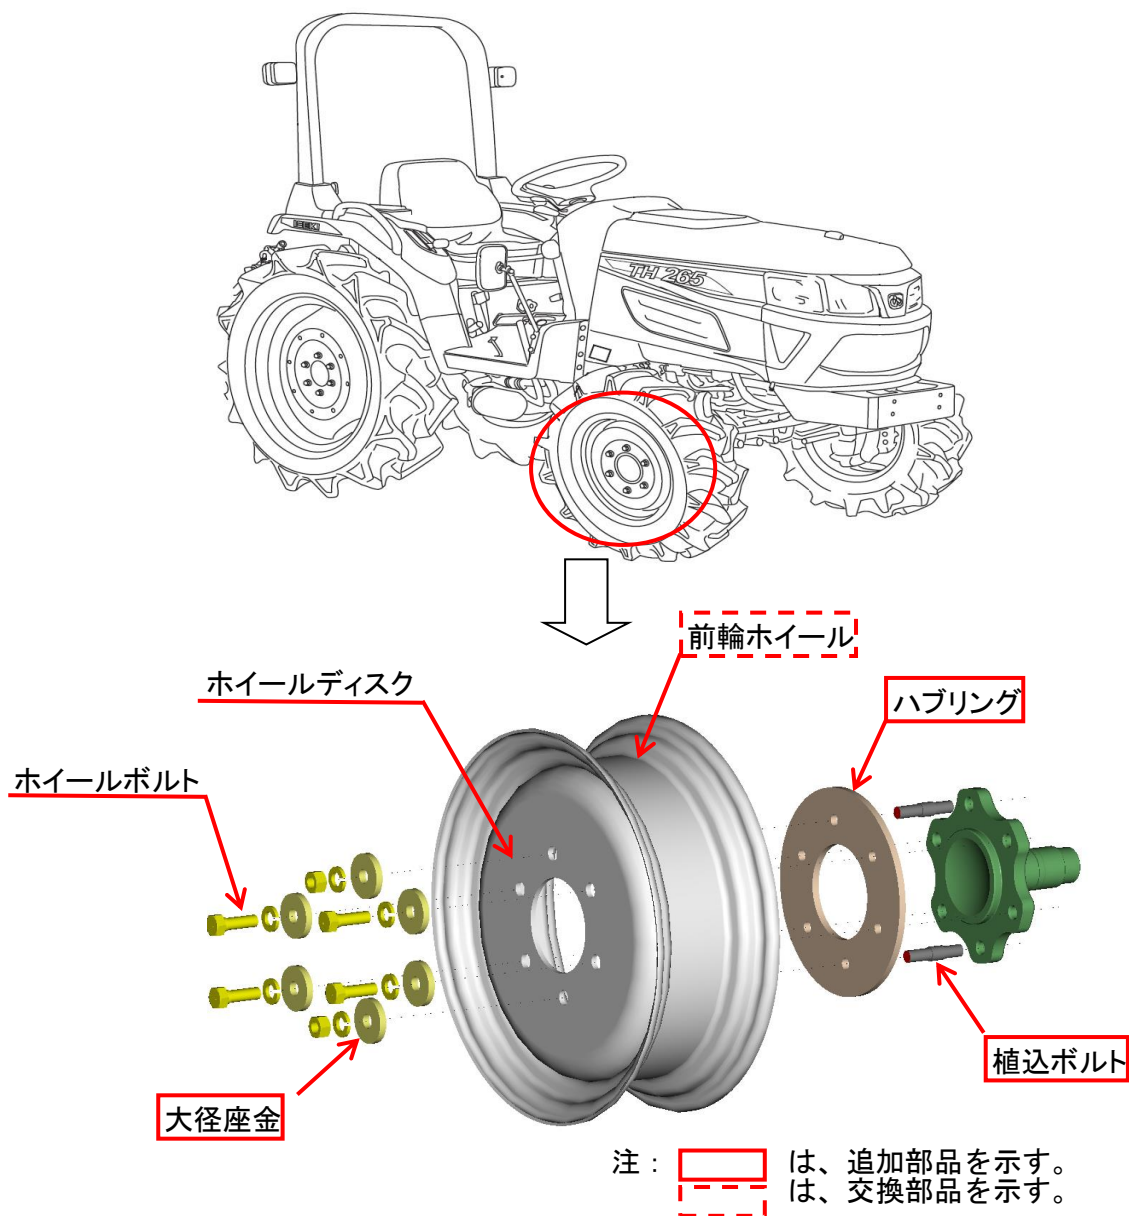
不具合発生箇所

農耕トラクタの前輪ホイールにおいて、ホイールディスクの強度が不足しているため、作業機であるフロントローダーを装着して作業を行うと、ホイールディスクに亀裂が発生するものがある。そのため、そのまま使用を続けるとホイールディスクが破損し、最悪の場合、前輪ホイールが脱落するおそれがある。

全車両、フロントローダーの装着状態を確認し、装着しているものは、前輪ホイールを新品に交換し、ハブリング、大径座金を追加するとともに、ホイールボルト2本を植込ボルトに変更し組み替える。

2本の植込ボルトの先端に赤色ペイントを塗布する。
