改善箇所説明図

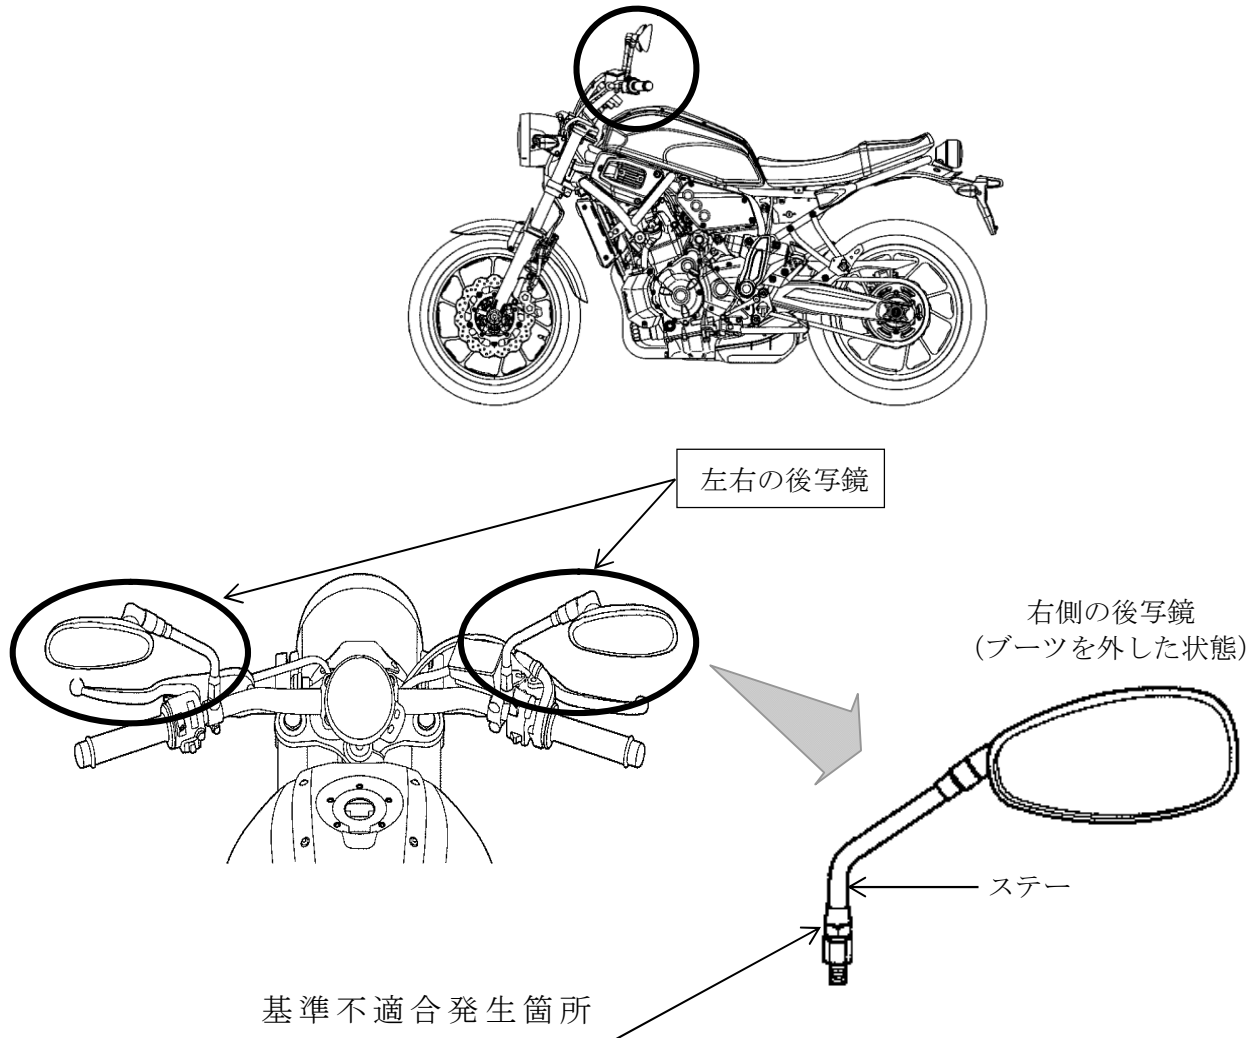
左右の後写鏡において、ステーの製造が不適切なため、締付け部の寸法が小さいものがある。そのため、ステーの保持力が不足し、走行中の風圧等によりステーが回転し、後方の交通状況を確認できなくなるおそれがある。

改善の内容：全車両、左右の後写鏡を良品と交換する。

識別：車両左側のサイドスタンドブラケット取り付けボルト付近に白ペイントを塗布する。
