改善箇所説明図

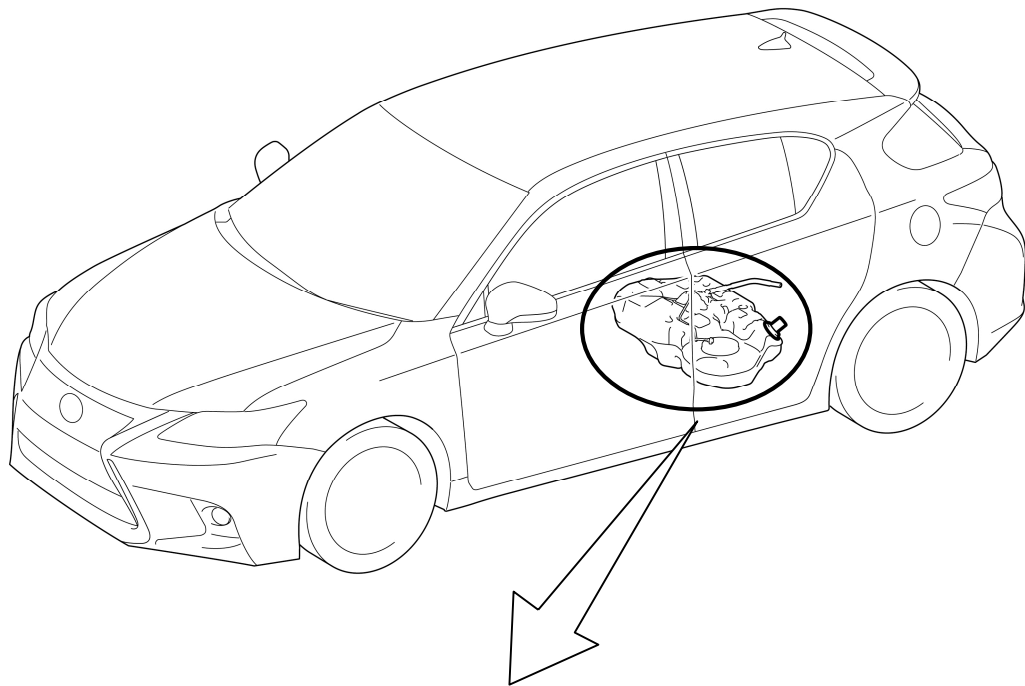
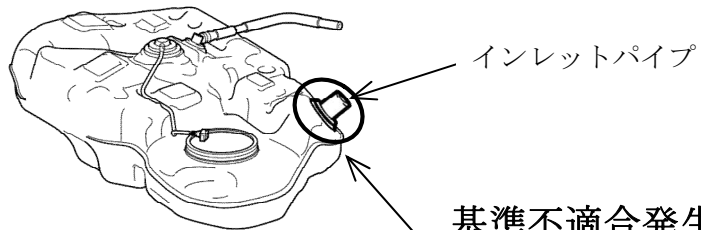
燃料タンク

樹脂製燃料タンクにおいて、溶着設備の条件設定が不適切なため、燃料タンクに対してインレットパイプが傾いた状態で溶着され、接合面が部分的に溶け込み不足となっているものがある。そのため、当該接合面がはがれて、給油時や満タン時に燃料が漏れるおそれがある。

全車両、燃料タンクを良品と交換する。

識別：改善済車両には車台番号打刻の末尾1桁目上部に黄色ペイントを塗布する。
