改善箇所説明図

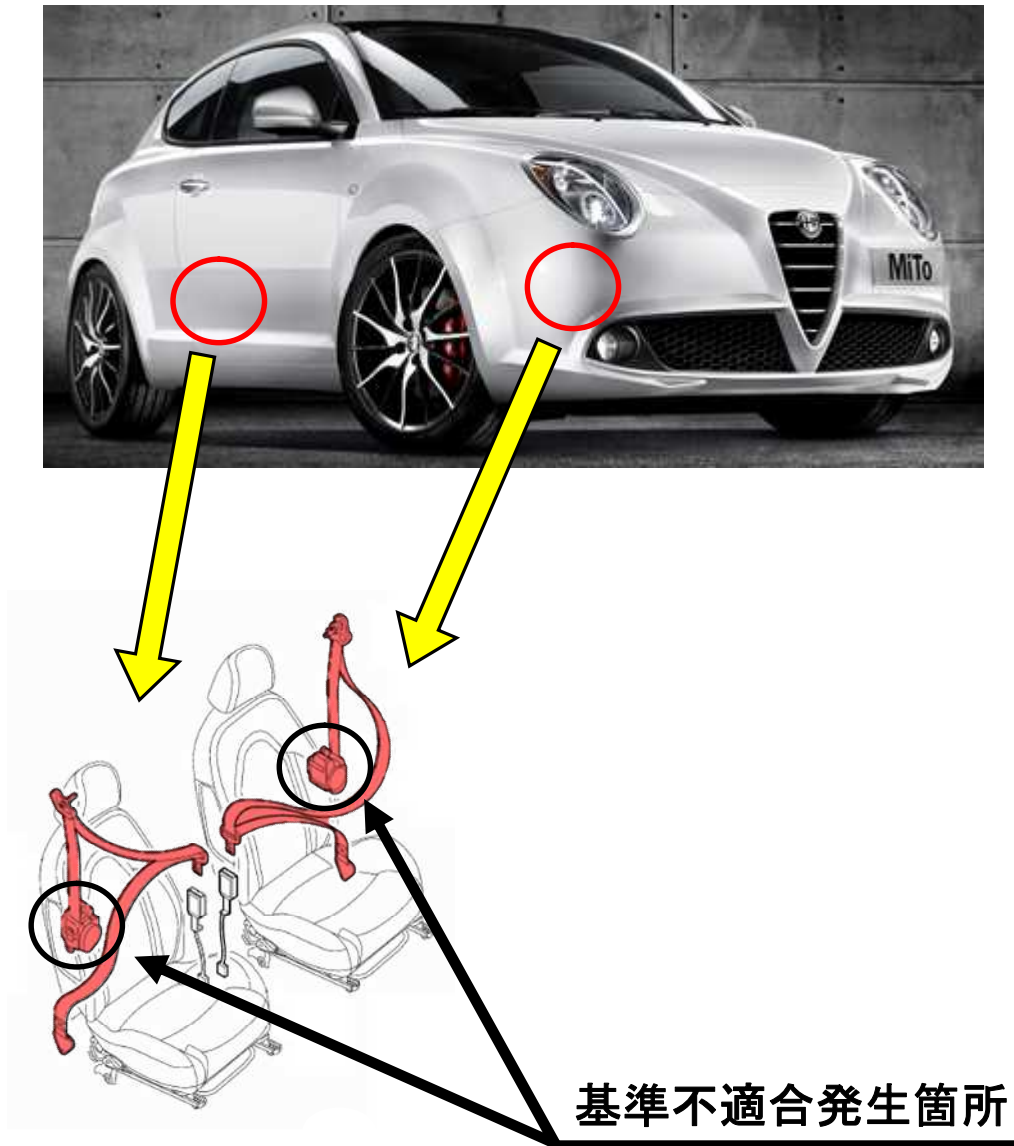
○：交換部品を示す

フロントシートベルトにおいて、シートベルトプリテンショナーの製造が不適切なため、ガス発生装置が正しく組み付けられていないものがある。そのため、衝突時にプリテンショナーが作動した際、ガス発生装置の容器が内張りを破って車室内に飛び出し、最悪の場合、乗員が負傷するおそれがある。

全車両、シートベルト(左、又は左右)を良品と交換する。

識別：助手席側ドアストライカー上部固定ボルト頭部に黄色ペイントを塗布する。
