改善箇所説明図

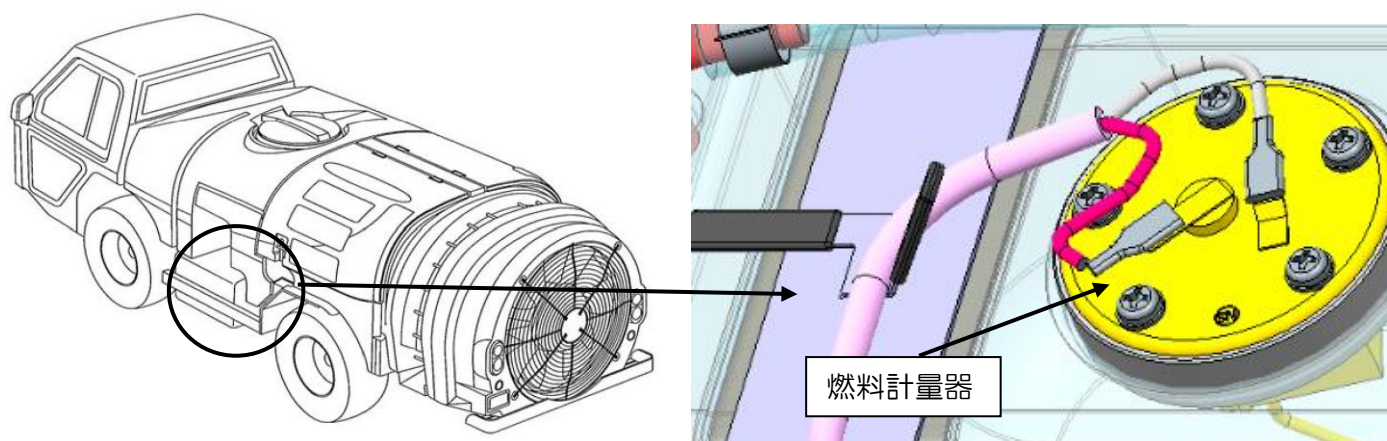
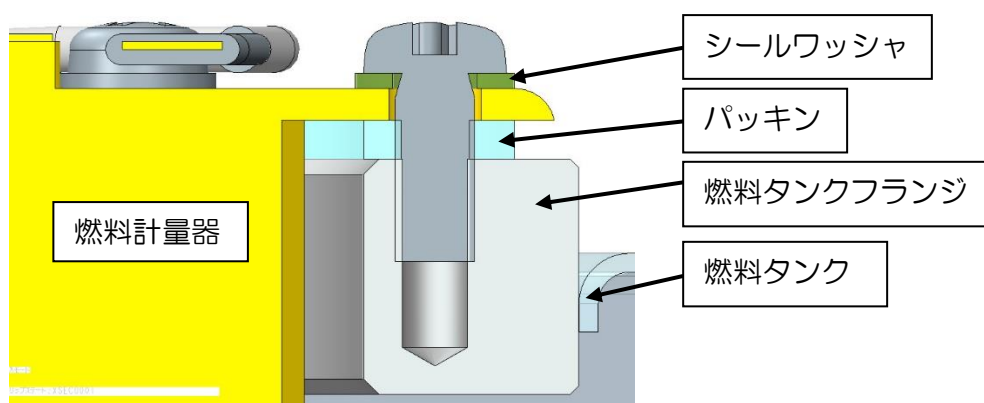
燃料タンクの燃料計量器において、当該計量器と燃料タンクを締結するネジの締付けトルクが不適切なため、取付部のゴムパッキンが変形しているものがある。そのため、密閉性が損なわれ、そのままの状態で使用を続けると、燃料の搭載状態により、最悪の場合、燃料が漏れるおそれがある。

- ①燃料計量器を外し、ゴムパッキンを新品にする。
- ②締結ネジを、スプリングワッシャ無し of ネジに変更し、燃料計量器と締結ネジ間にシールワッシャを追加する。
- ③締結ネジにネジロック剤（低強度）を塗布する。
- ④締結ネジを適正なトルクで締結する。

燃料計量器に黄色ペイントを塗布する。
