改善箇所説明図

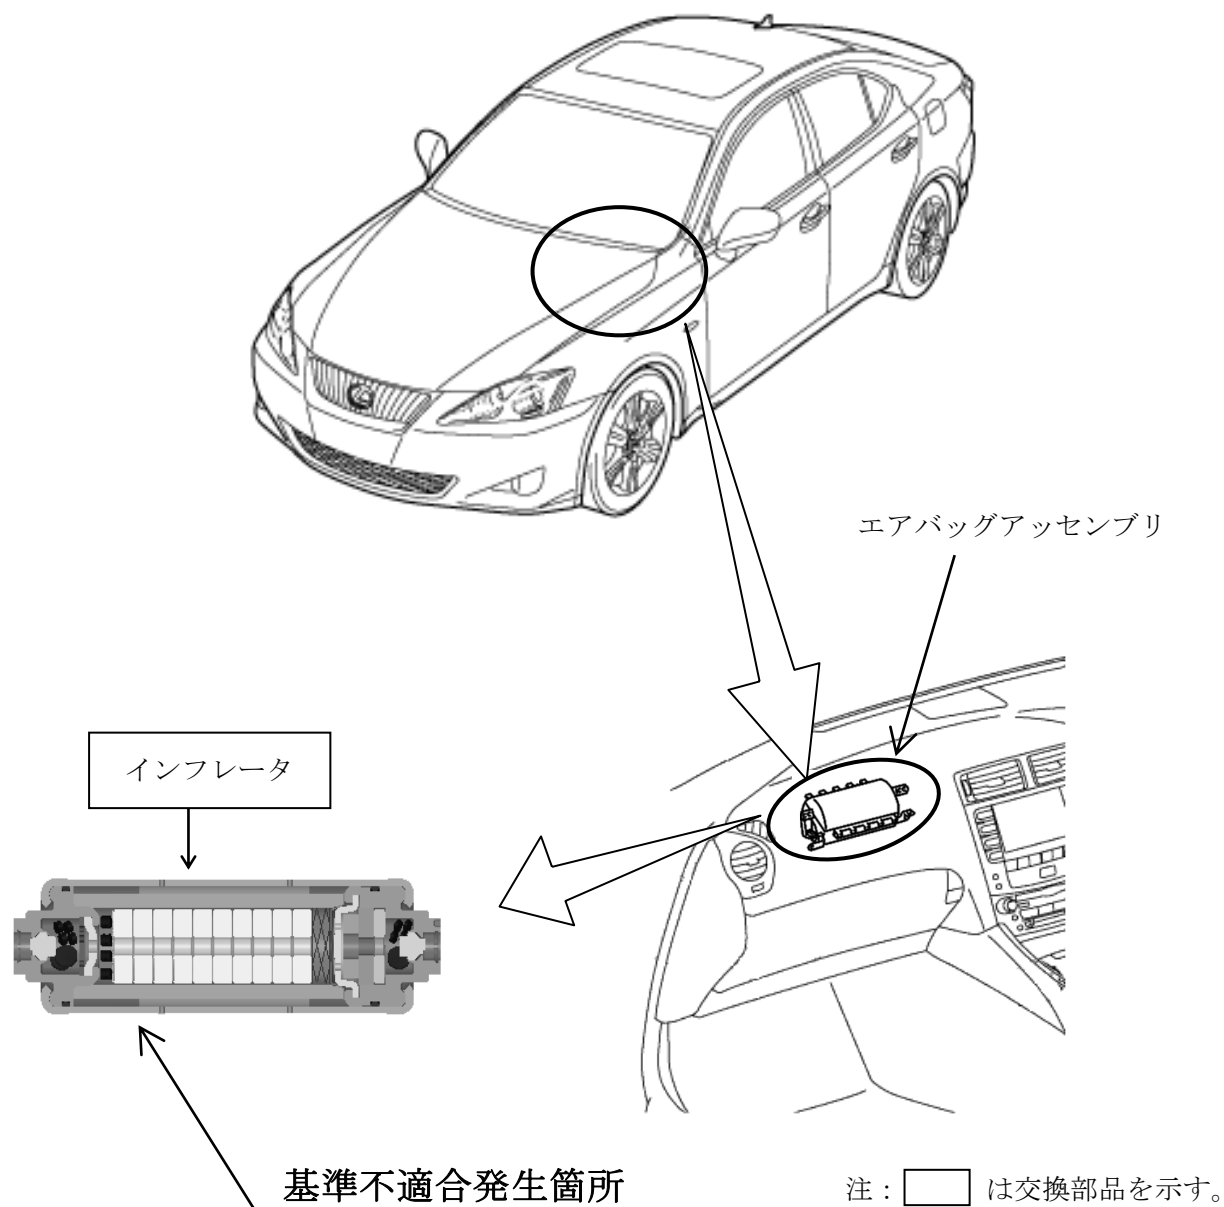
助手席用二段展開制御式エアバッグのインフレーター（膨張装置）において、ガス発生剤の吸湿防止が不適切なため、温度および湿度変化の繰り返しによりガス発生剤が劣化することがある。このため、エアバッグ展開時にインフレーター容器が破損するおそれがある。

全車両、予防的措置として当該インフレーターを他社代替品と交換する。

改善済車両には車台番号打刻の2桁目および3桁目の上部に黄色ペイントを塗布する。
