# 改善箇所説明図

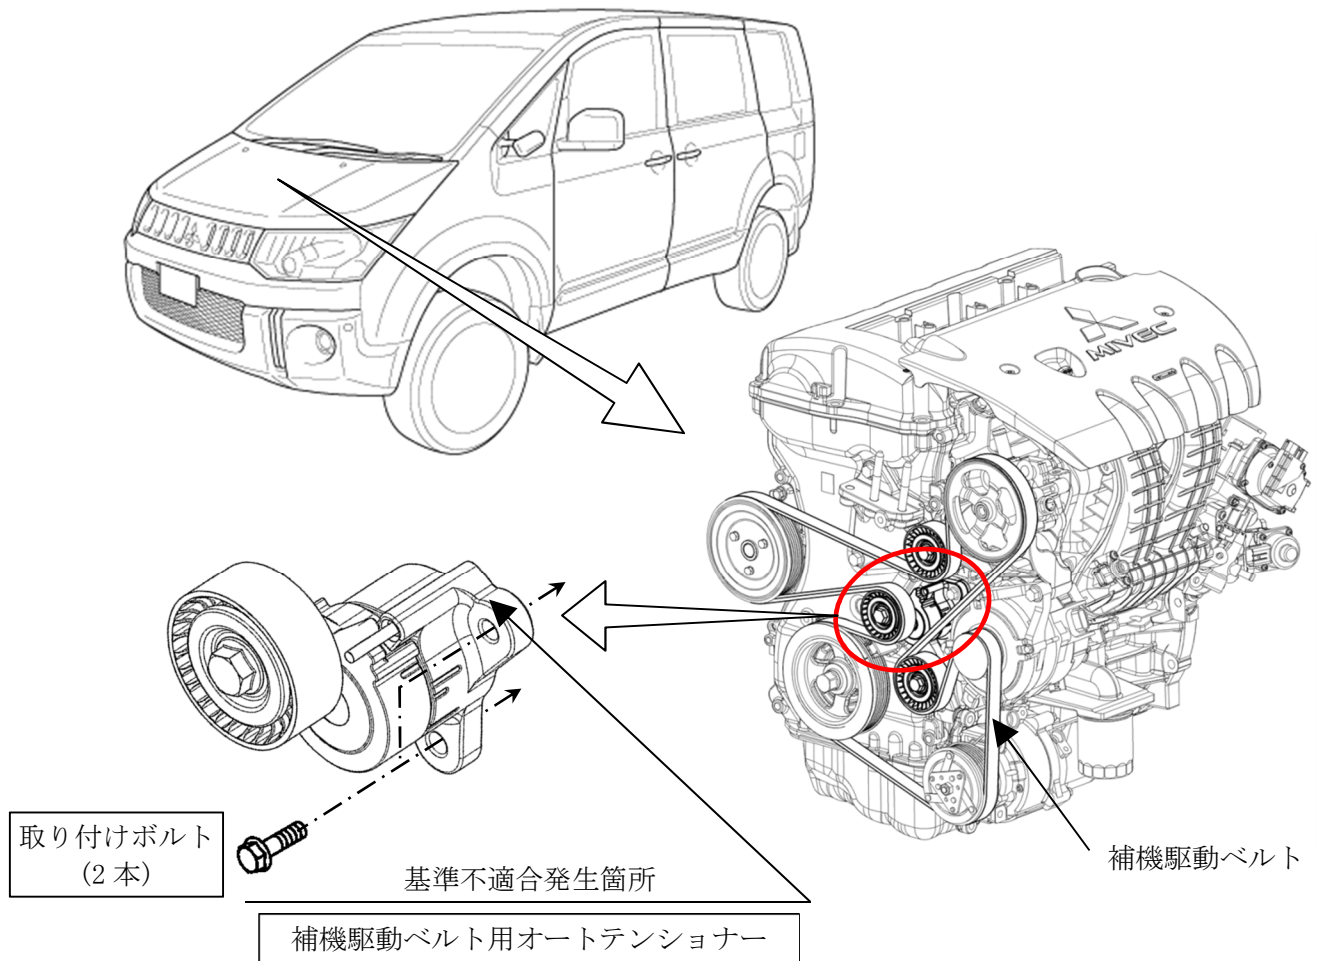
エンジンの補機駆動ベルト用オートテンショナーにおいて、取り付けフランジ部の形状が不適切なため、オートテンショナーのベアリングが経年変化で摩耗し摺動抵抗が増大した状態で高負荷運転を繰り返した場合にフランジ部に亀裂が発生することがある。そのため、そのまま使用を続けるとフランジ部が破損し、最悪の場合、当該ベルトが外れ、警告灯が点灯し、ステアリング操舵力が増大するとともに、バッテリー上がりやオーバーヒートに至るおそれがある。

注：図中の  内は、交換する部品を示す。

全車両、点検のうえ、補機駆動ベルト用オートテンショナーが対策前品の場合は取り付けボルトとともに対策品と交換する。
