## 改善箇所説明図

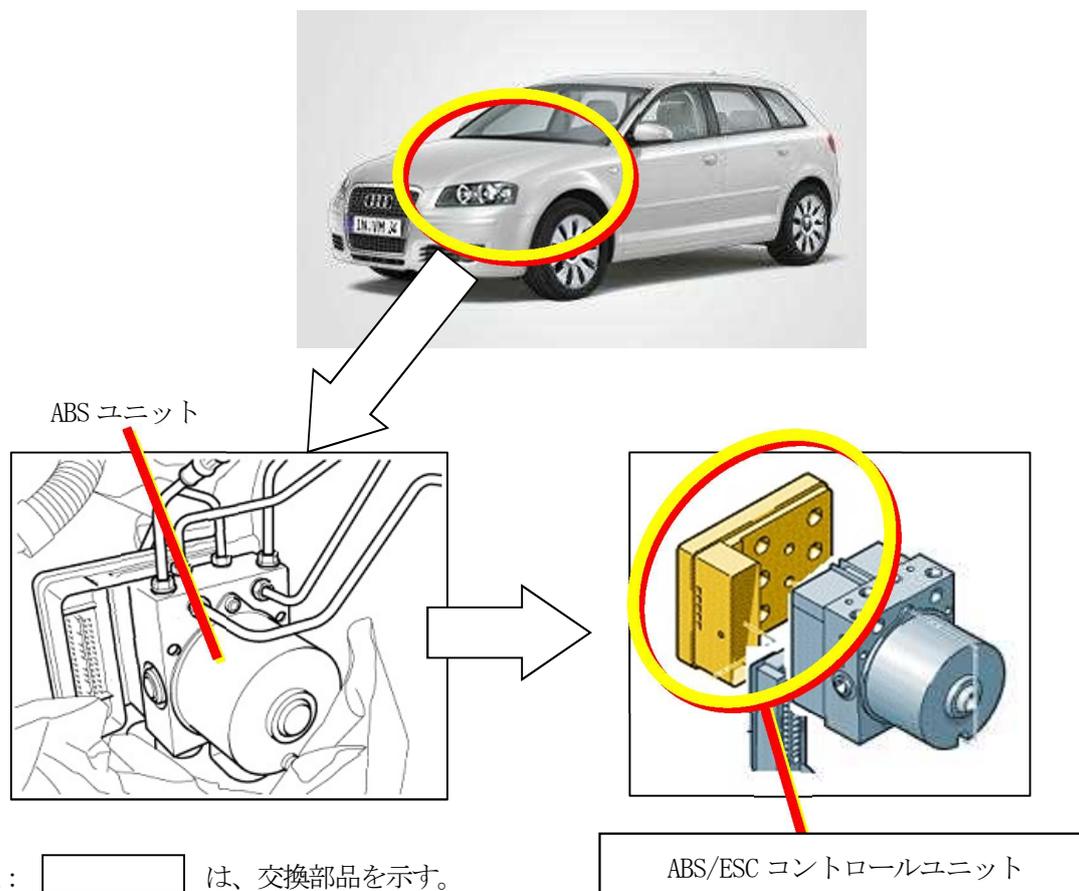
### 基準不適合発生箇所

制動装置において、ABS/ESC コントロールユニットの耐久性の評価が不十分なため、エンジン熱等により、基盤に組み付けられた IC チップ（パワーコントロールユニット）に亀裂が生じることがある。そのため、そのままの状態で使用を続けると、亀裂が進展し、IC チップへの電源供給が断たれ、警告灯が点灯するとともに、ABS および、ESC（横滑り防止装置）が作動しないおそれがある。

全車両、ABS/ESC コントロールユニットを対策品に交換する。

識別：車両識別プレートの下側に、桃色で直径 5mm 程度のマークを塗布する。

また、点検整備記録簿の該当欄に「日付、走行距離、ワークショップスタンプと担当者名、リコール：外-2600 ABS /ESC コントロールユニットの改修」と記入する。
