## 改善箇所説明図

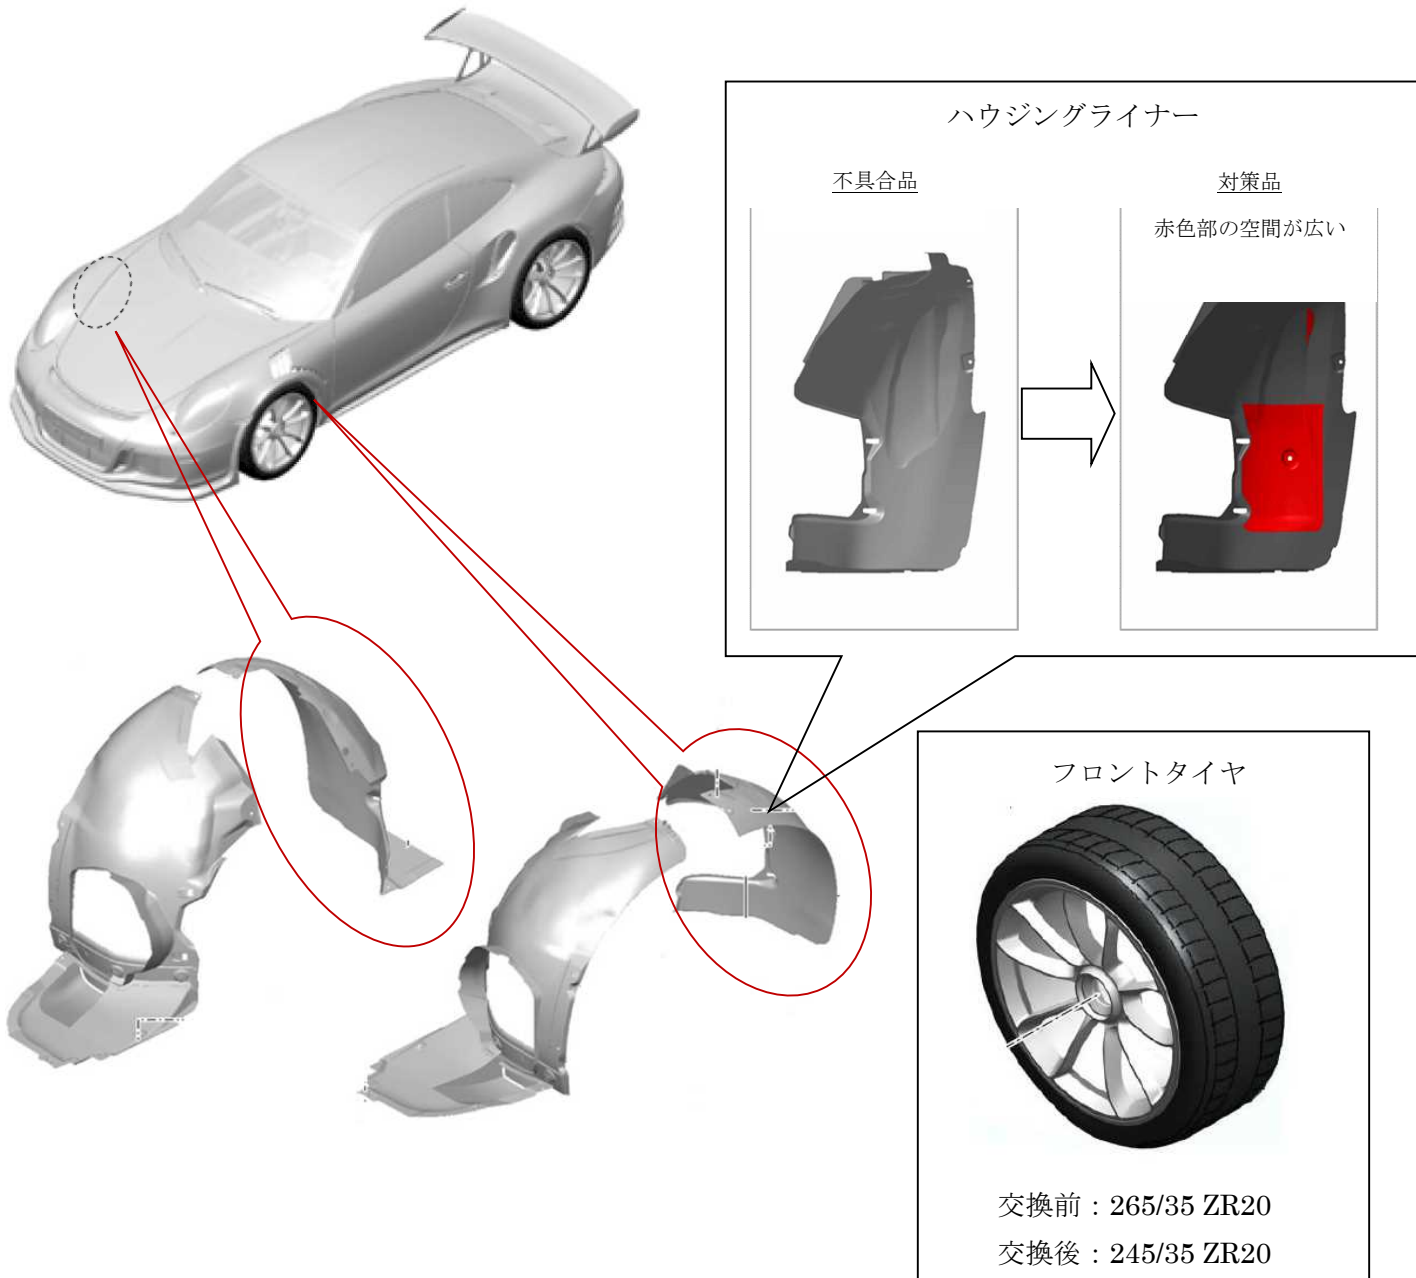
フロントフェンダにおいて、ハウジングライナーの形状が不適切なため、ハンドルを最大切れ角まで操舵した場合、フロントタイヤがハウジングライナーに接触する。そのため、保安基準第11条の基準に適合しない。

全車両、ハウジングライナーを対策品に交換し、フロントタイヤを小径のものに交換する。

識別： 改善作業済車両には車台番号打刻の右側に黄色ペイントを塗布する。
