改善箇所説明図

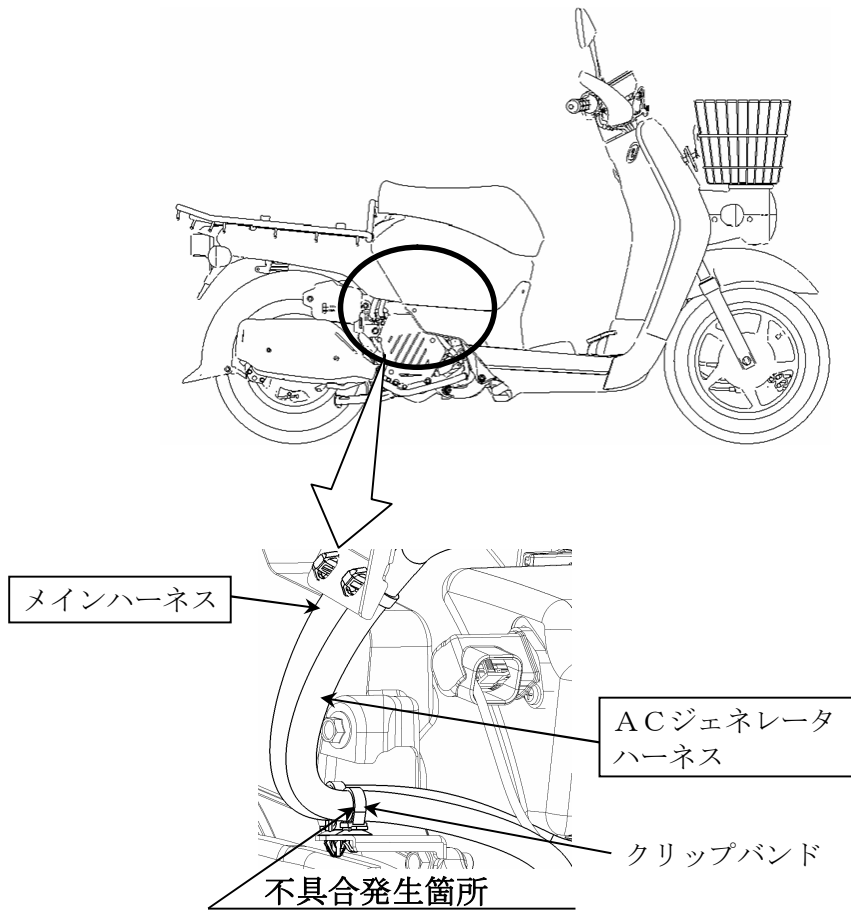
メインハーネスとACジェネレータハーネスの固定位置が不適切なため、リヤサスペンションの伸縮により当該ハーネスのエンジン側クリップバンド部が屈曲することがある。そのため、そのまま使用を続けると、屈曲の繰返しによりメインハーネスが断線し、加速不良やスタータスイッチによるエンジン始動が出来なくなり、最悪の場合、走行中にエンジンが停止して再始動出来なくなるおそれがある。また、ACジェネレータハーネスが断線すると、スタータスイッチによるエンジン始動が出来なくなり、最悪の場合、走行中にエンジンが停止して再始動できなくなるおそれがある。

全車両、メインハーネスとACジェネレータハーネスを対策品と交換するとともに、固定位置を変更する。
