改善箇所説明図②

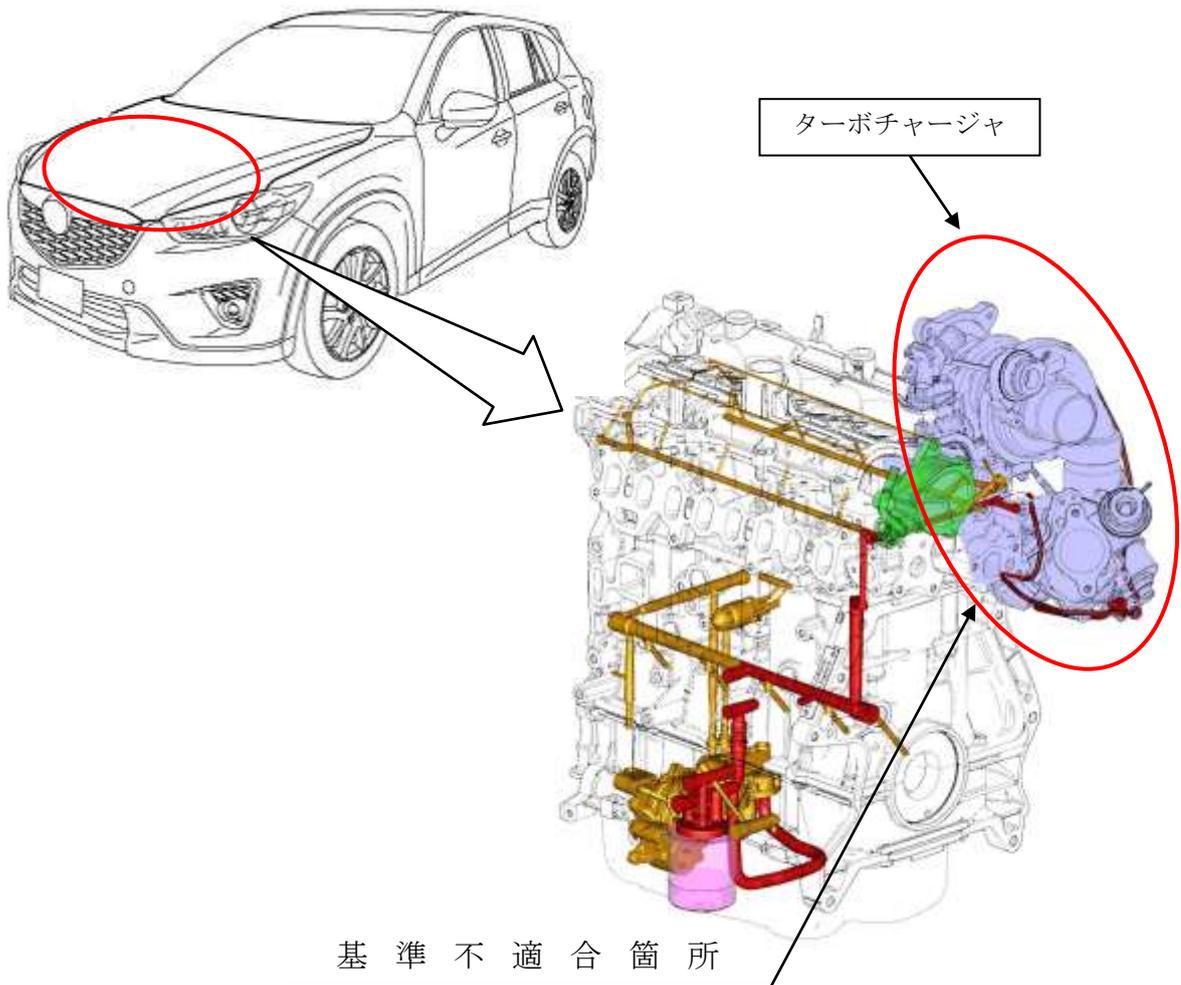
ディーゼルエンジン車のターボチャージャにおいて、これまでに実施した点検等の措置が不適切なため、エンジン内部で発生する金属粉で当該ターボチャージャの軸が摩耗することがある。そのため、そのまま使用を続けると軸の摩耗が進み、加速力の低下及び異音が発生し、最悪の場合、軸が折れて排気経路が閉塞し、エンジンが停止するおそれがある。

全車両、ターボチャージャを点検し、異常なものは新品に交換する。

識別：右リヤ・ドア・アッパ・ヒンジ取付けボルト（上側）の頭に白ペンを塗布する。
