# 改善箇所説明図

## 基準不適合発生箇所

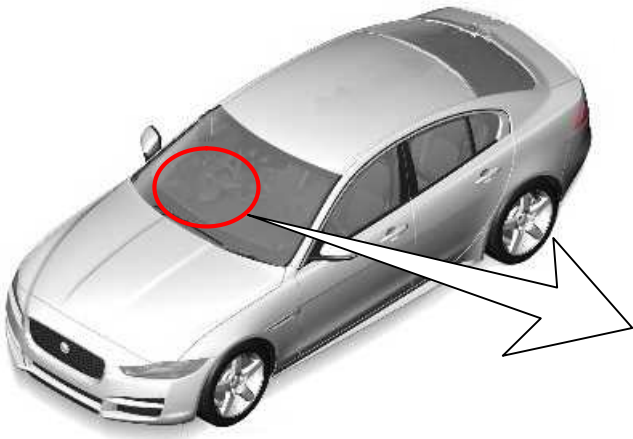
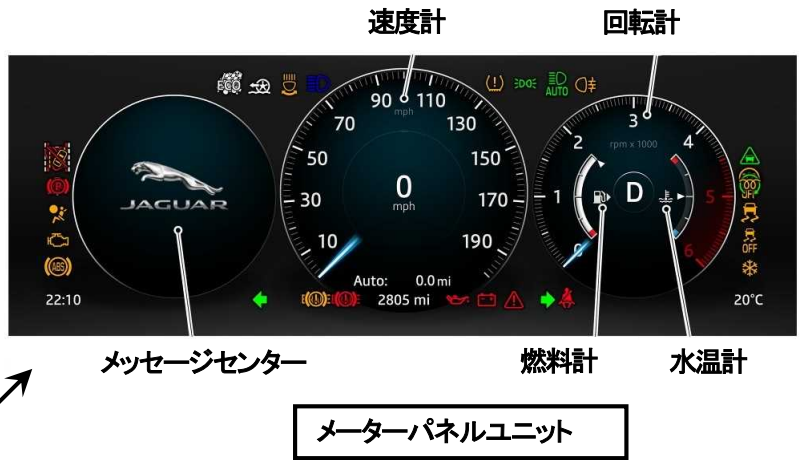
メーターパネルユニットの制御プログラムが不適切なため、当該ユニットの内部温度を誤って異常検知し、強制的に再起動することがある。そのため、走行中にメーターパネルが消灯し、速度計または警告灯等が表示されないおそれがある。

全車両、メーターパネルユニットの制御プログラムを対策プログラムに書き換える。

識別：ボンネット内のバッテリープラス端子キャップ内に白ペイントを塗布する。
