## 改善箇所説明図②

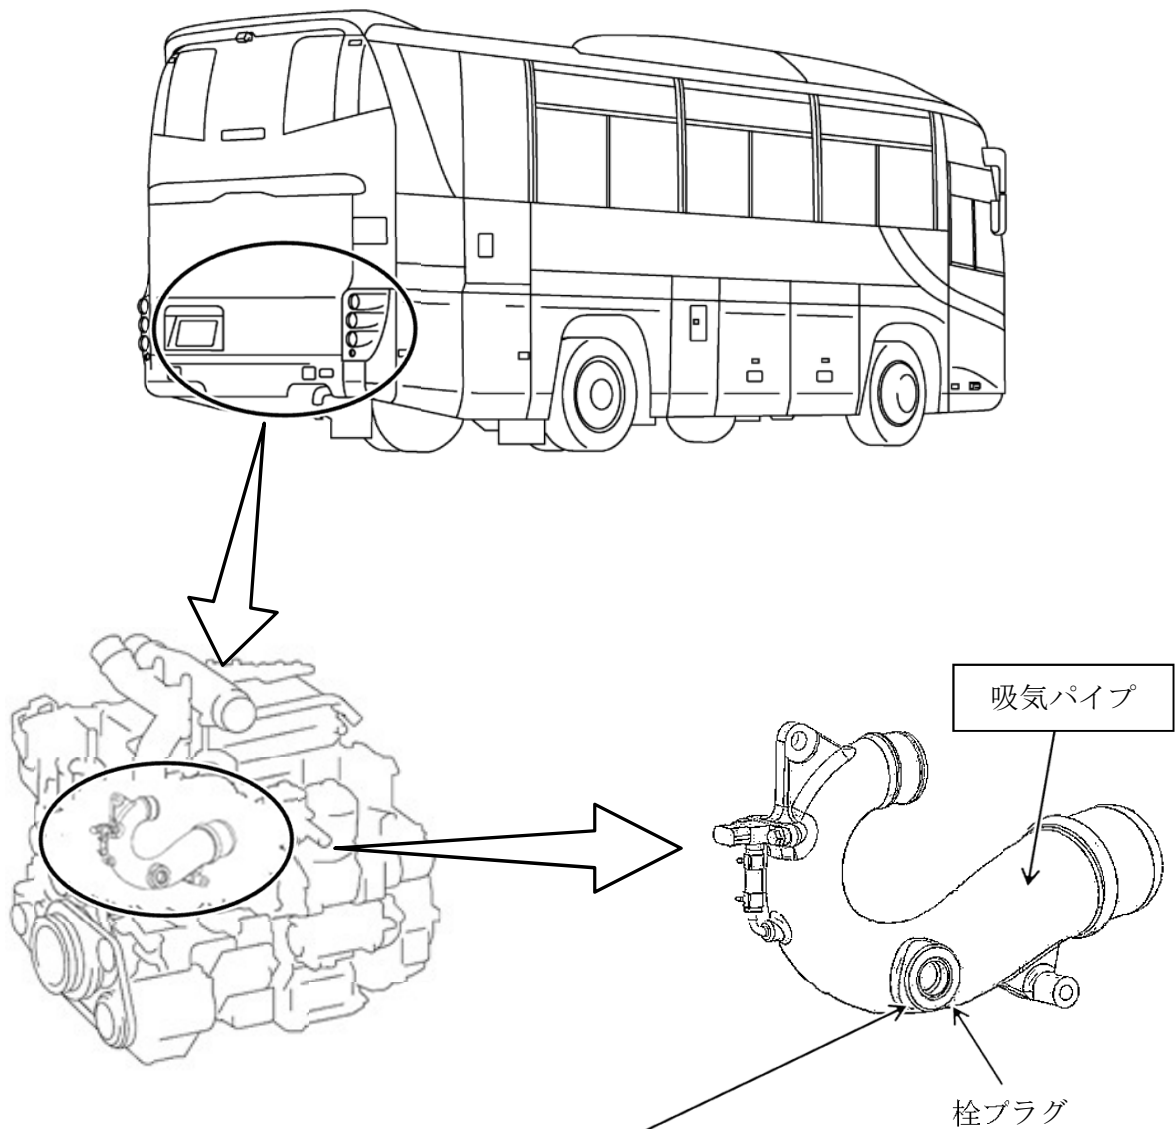
大・中型バスにおいて、エンジンの吸気パイプの栓プラグの取付け構造が不適切なため、高負荷走行時の内圧により当該プラグが抜け、走行中にエンジン出力が低下するとともに栓プラグが路上に脱落するおそれがある。

全車両、吸気パイプ一式を対策品に交換する。

識別： シリンダヘッドカバーに白色ペイントを塗布する。
