改善箇所説明図①

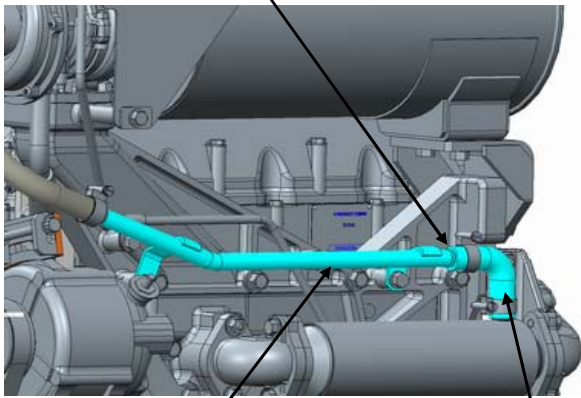
改善前

不具合発生箇所

排気ガス再循環装置 (EGR) のクーラ配管において、EGR継手ホースの形状が不適切なため、継手部より冷却水が漏れることがある。そのため、そのままの状態で使用を続けると、水温が上昇して警告灯が点灯し、最悪の場合、オーバーヒートに至るおそれがある。

全車両、EGR継手ホース及びパイプを対策品に交換する。

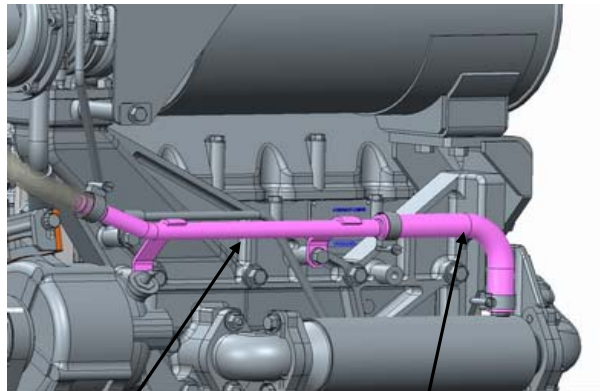
改善後

ホースの長さを延長
38mm → 138mm

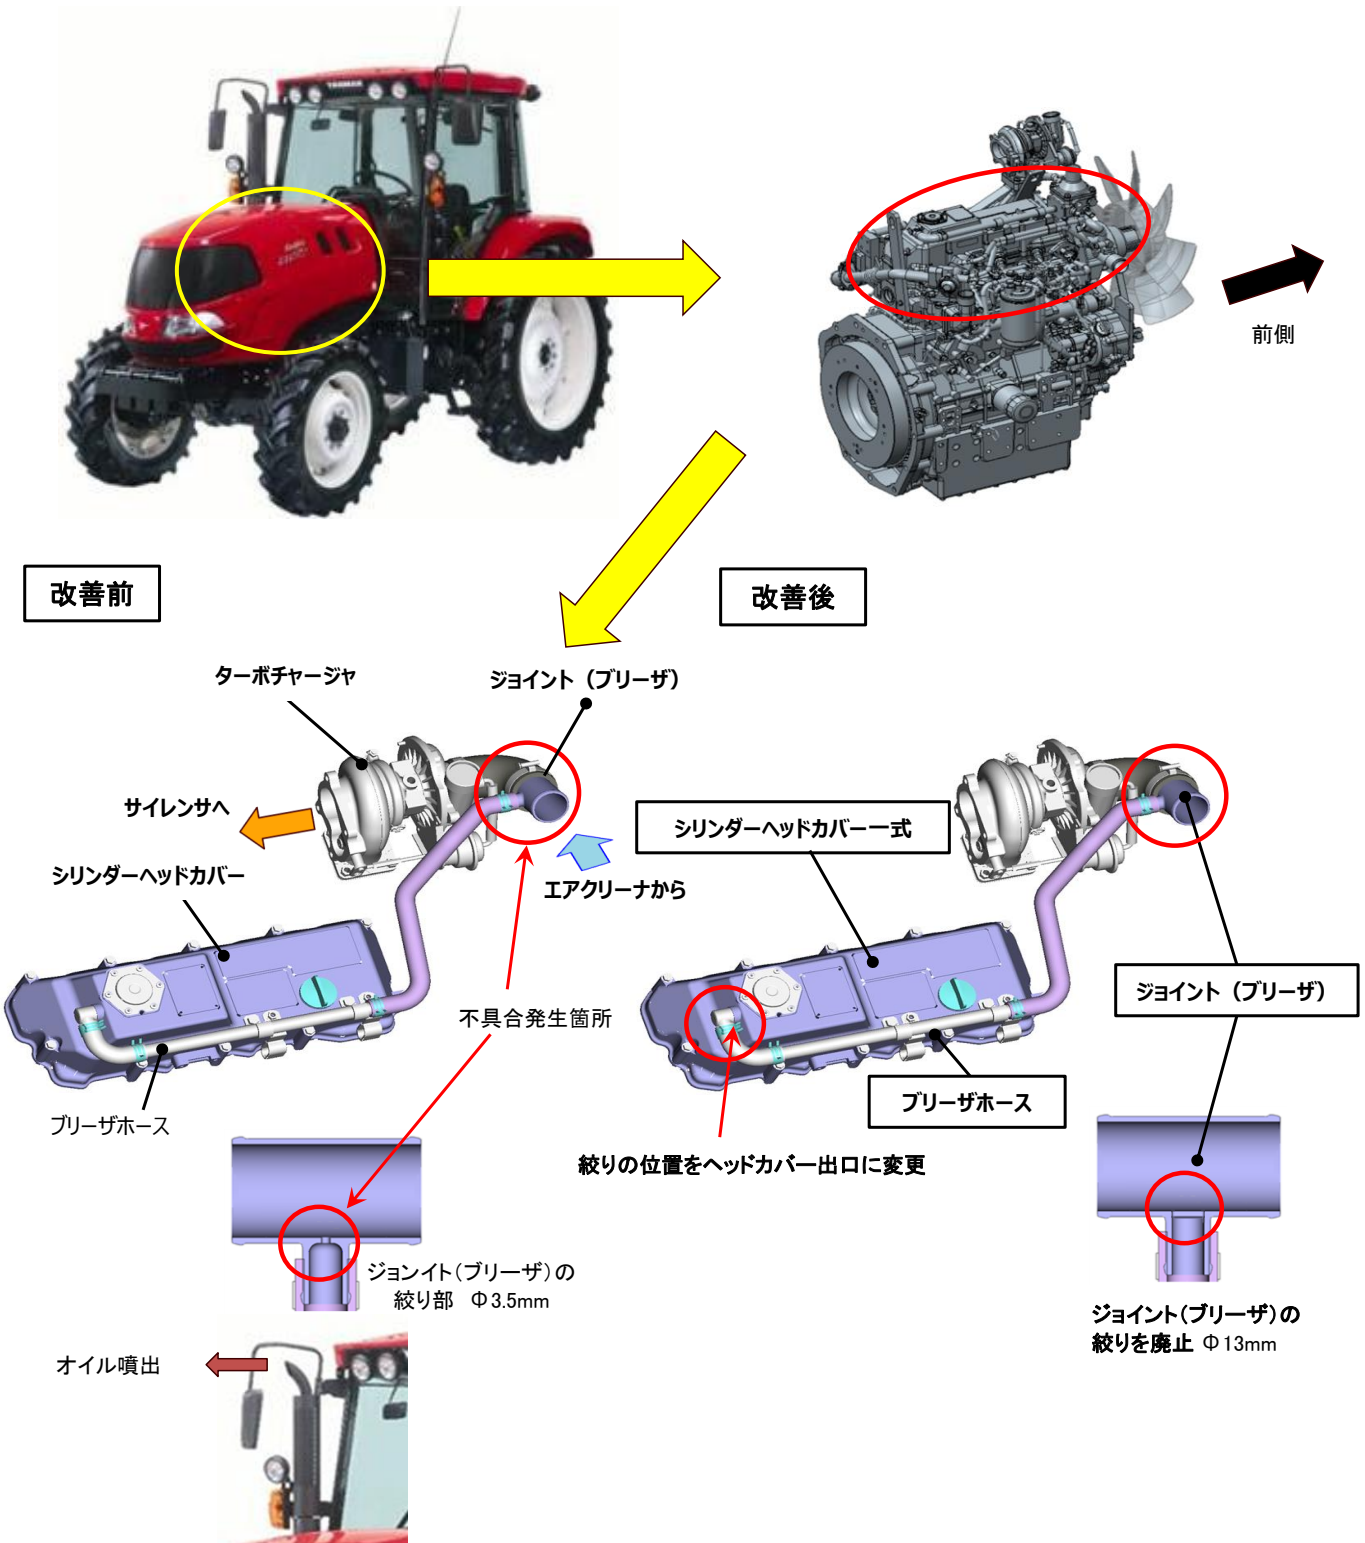
改善箇所説明図②

ブローバイガス還元装置の構造が不適切なため、低温での運転時にブローバイガス中の水分がジョイント(ブリーザ)の絞部で凍結して経路を閉鎖し、シリンダーヘッドカバー内の圧力が上昇することがある。そのため、ターボチャージャの潤滑油が当該圧力により押し出されて排気経路及び吸気経路に流入し、エンジン始動時に排気管からオイルが噴出する及び排出ガス値が基準を満足しなくなるおそれがある。

全車両、シリンダーヘッドカバー式及びジョイント(ブリーザ)を対策品に交換する。
