## 改善箇所説明図

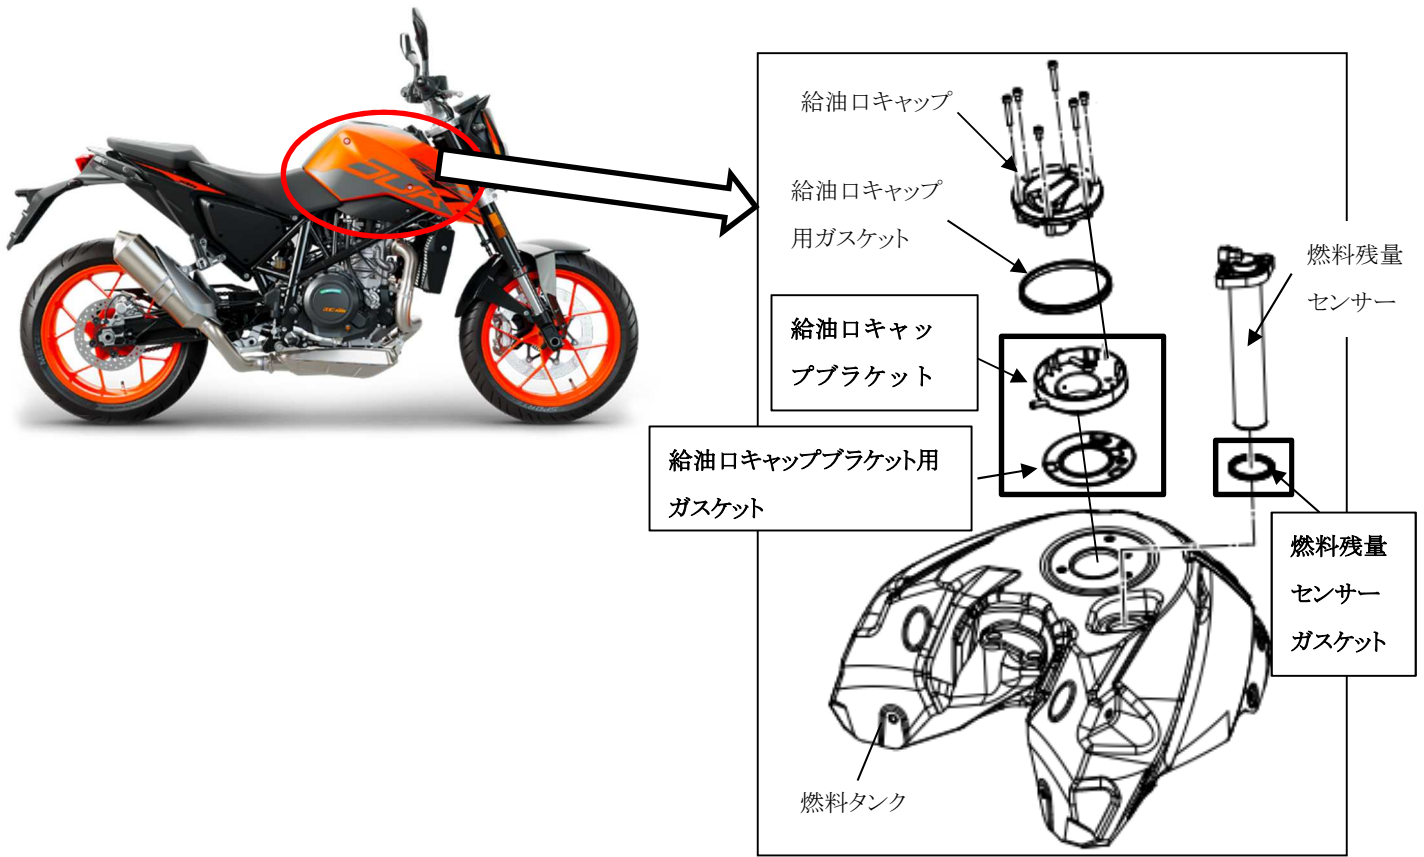
### 基準不適合発生箇所

燃料タンクにおいて、給油口キャップブラケット用ガスケット及び燃料残量センサー取付部ガスケットの形状が不適切なため、取付部に隙間が生じるものがある。そのため、燃料が燃料タンク上限まで給油されている状態で走行すると、その隙間から燃料が漏れ、最悪の場合、火災に至るおそれがある。

改善の内容： 全車両、給油口キャップ部の給油口キャップブラケットとガスケット及び燃料残量センサー取付部のガスケットを対策品に交換する。
