改善箇所説明図

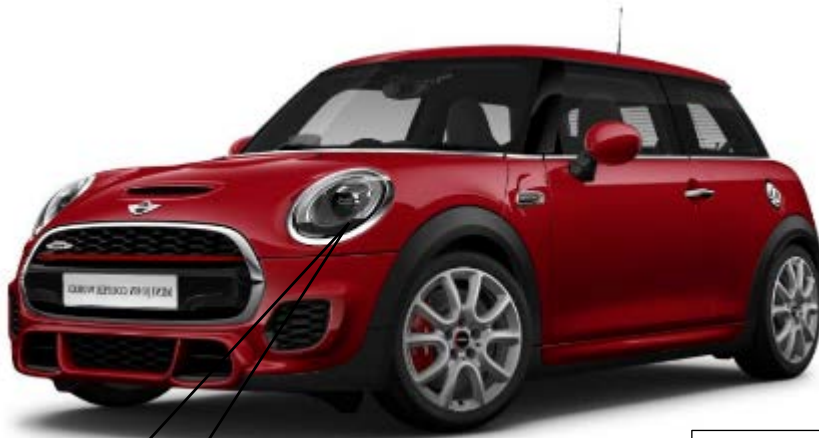
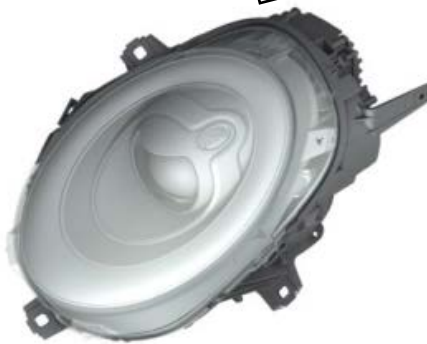
ヘッドライト
コントロールユニット

基準不適合箇所

ヘッドライトコントロールユニットの回路基板の抵抗値が不適切なため、エンジン始動時等の電気負荷が高くなる状態でヘッドライトが点灯していると、コントロールユニットの回路基板が損傷、ヘッドライトが点灯しなくなるおそれがある。

車両により不具合のあるヘッドライトコントロールユニットの位置が異なるため、車両によって該当するヘッドライトコントロールユニットを良品に交換する。

識別：左フロントドア（2ドアモデルは左ドア） ロアヒンジ取り付けボルト（下側）の頭に白ペンを塗布する。
